# 索道関係法令及び事故等について

北海道運輸局 鉄道部 安全指導課

令和6年7月2日

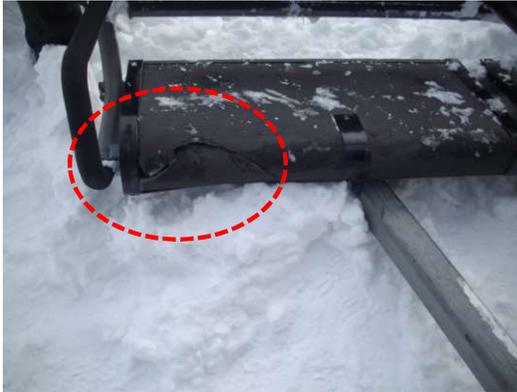
不完全握索検出装置が作動したにもかかわらず、係員が搬器の握索装置の確認を十分に行わず運転を再開し、搬器が不完全握索の状態を出発したことから、当該搬器が線路途中で滑走して前の搬器に衝突したまま進行し、同支柱付近で支えい索から外れて落下したものと推定。

当該搬器(座面前側が損傷)

- (1) 全搬器のリージングローラー及びランニングローラーの外径測定を行い、摩耗限度を超過しているもの及び摩耗量が大きいものを交換した。
- (2) 不完全握索装置が作動した場合の対応について、検出した搬器を逆転で停留場内へ移動させ、必ず近距離からの目視及び触診により握索状態を確認することを係員に周知徹底した。
- (3) 全索道係員に、本事故の内容を周知するとともに、運転取扱いと事故・インシデント発生時の対応について、教育指導を実施した。

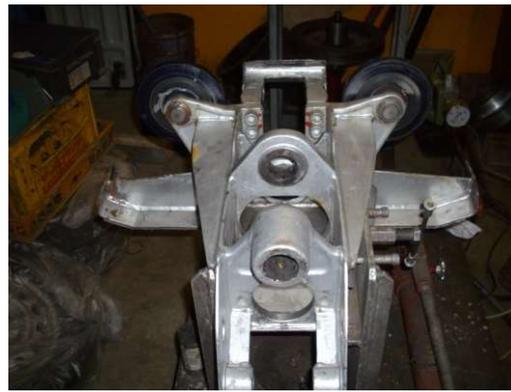
当該搬器の握索機外観

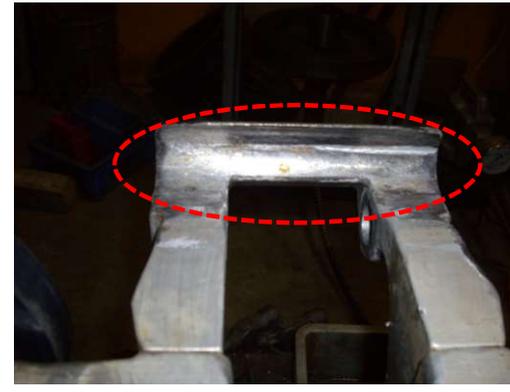
当該搬器の握索機メインパーツ(擦り傷あり)

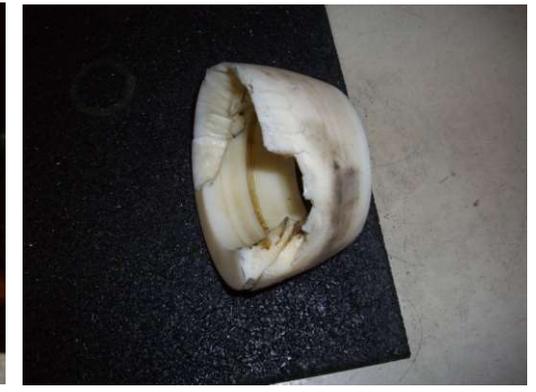
不完全握索が発生した原因は、リージングローラーが摩耗限度を超過していたため、さらばねシャフトの引量不足が生じデッドポイント通過不良が生じたためと推定。

当該搬器のリージングローラ(損傷)

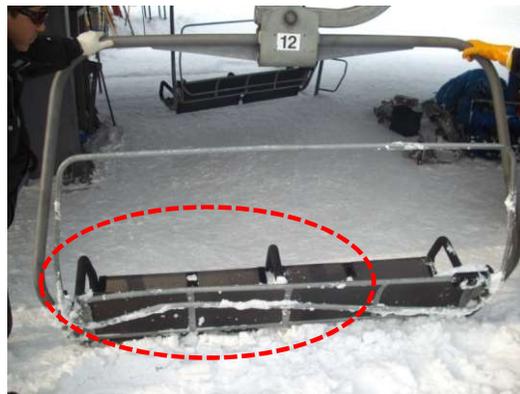
前の搬器(背板及びセーフティーバーが損傷)

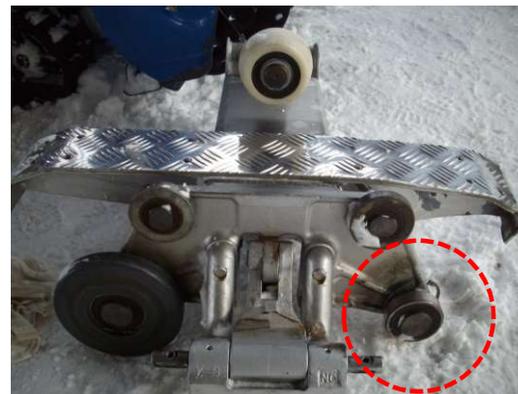
前の搬器の握索機(後ろ側のランニングローラが脱落)

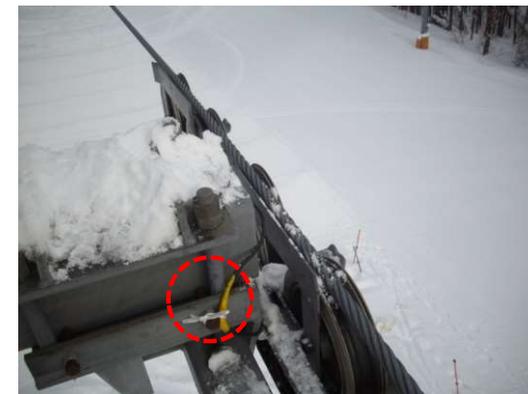
その後、第6号支柱の脱索検出装置の動作により再度非常停止したことから、同支柱を確認したところ、下り線側の脱索検出装置の配線が断線していること及び当該搬器が落下していることを確認した。

第6号支柱(下り線側)  
脱索検出装置配線の断線箇所  
(写真は応急処置後のもの)

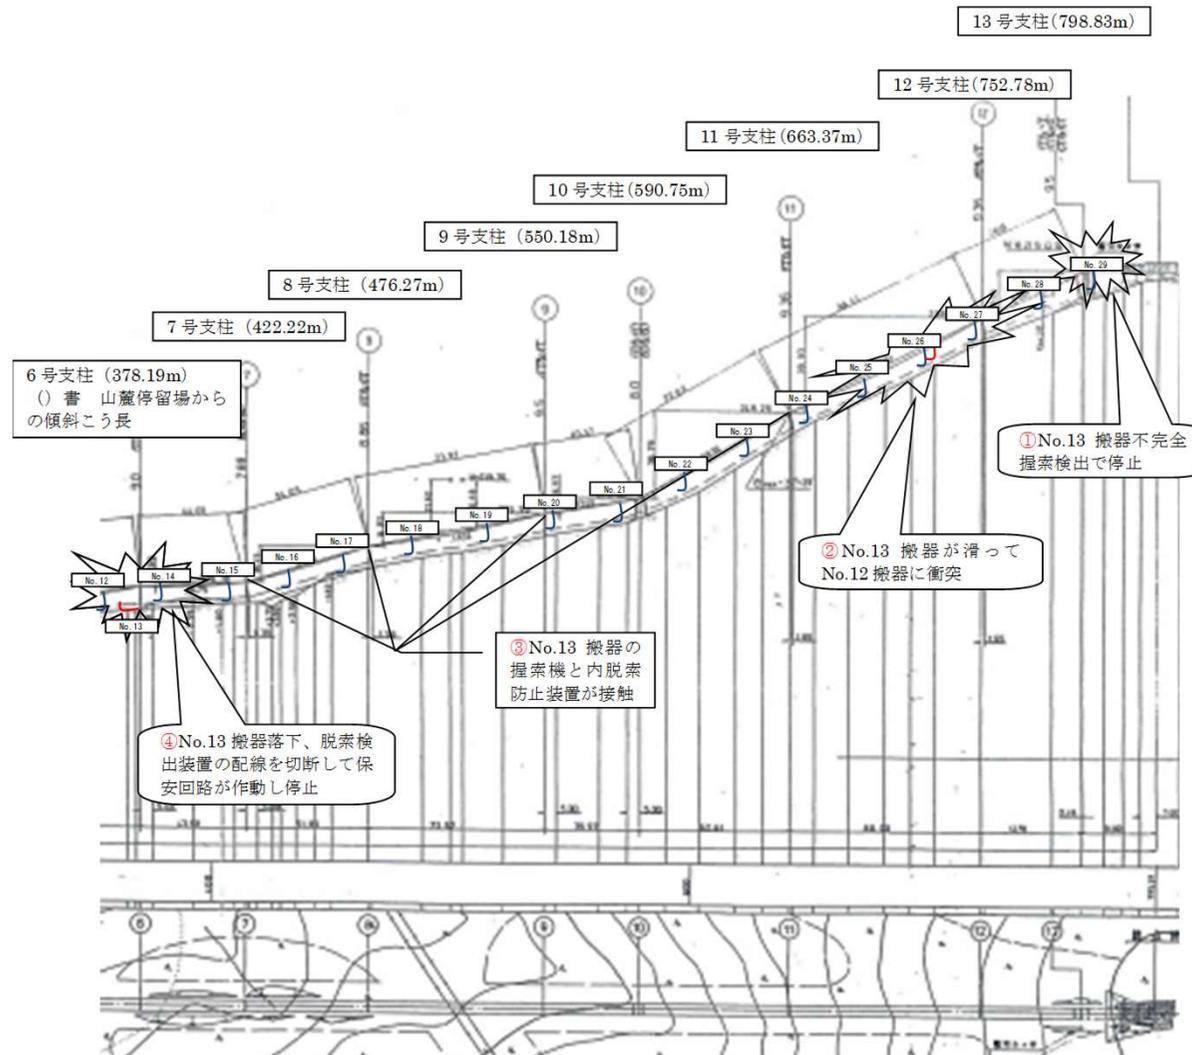
### 別紙1(事故当時の位置関係図)

- ①13番搬器の不完全握索検出により停止
- ②11～13号支柱間で13番搬器が滑り、12番搬器に衝突
- ③13、12番搬器が連結して移動
- ④6号支柱の脱索検出器の配線に13番搬器のタンクが引っ掛かり、下り線側索受装置の山麓側に落下

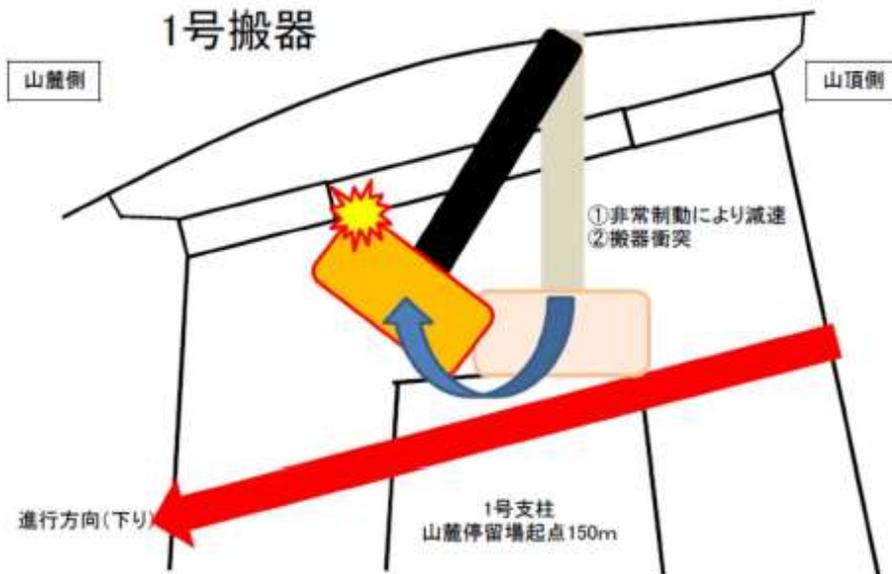
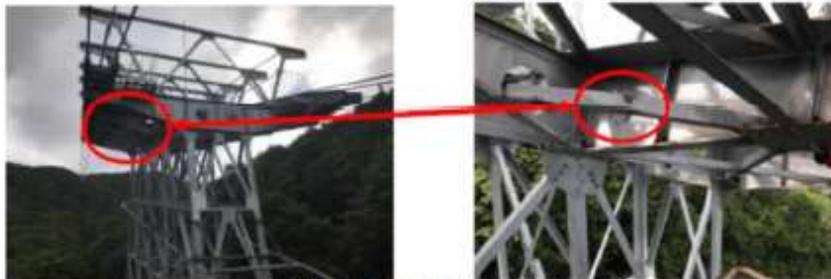
1. 種類 搬器衝突事故
2. 発生日時 令和元年8月24日(土)18時42分頃  
及び天候 天候：曇り
3. 場所 3線交走式 普通索道  
山麓停留所起点150m(1号支柱)  
1061m(2号支柱)
4. 施設概要 運行開始日 平成23年12月23日  
メーカー名 日本ケーブル  
傾斜こう長 1213.67m  
搬器の定員 66名  
最高運転速度 5.0m/s
5. 死傷者数 重傷1名(乗客)、軽傷6名(乗客  
及び車掌)
6. 原因 制動油圧ユニット更新後における非常制動装置の  
性能確認が不適切であったため、設定値よりも急激  
な制動力を発生する状態となっていたため。
7. 概況 通常の運転速度5m/sで運行中、過負荷検出装置  
が作動したことにより、非常ブレーキがかかり、搬器が  
急停止するとともに、線路方向に大きく動揺し、両搬  
器の山麓側前頭部が支柱のサドルを載せているアーム  
の下面に衝突した。

1号支柱(山麓駅側より撮影)  
丸の位置が衝突部分

8. 再発防止対策 制動油圧ユニット更新後における非常制動装置の  
性能確認が不適切であったことから社内の整備・運営  
体制強化に向けて以下の見直しを行うこととした。
  - (1) 整備実施体制の強化
    - ① 整備マニュアルの改善による、保守点検体制の強化
    - ② メーカーとの連携強化による、研修・保守点検レベル向上
  - (2) 社内安全管理体制の強化
    - ① 事故対応マニュアルの改訂
    - ② 社内外への連絡体制の強化
  - (3) 専門人材の育成
    - ① 社員研修体制の強化
    - ② 施設管理部門の専門職化による体制の強化
    - ③ 専門教育を受けた人材の計画的な採用
9. 付記
  - (1) 本索道の終点停留場は中腹駅である。
  - (2) 搬器の支柱への衝突の主原因  
非常制動装置が設定された減速度よりも急激に制動する状態であったため、運転速度5m/sからの非常制動では搬器の振れ角が大きくなり支柱のサドルを載せているアームに衝突することが判明した。

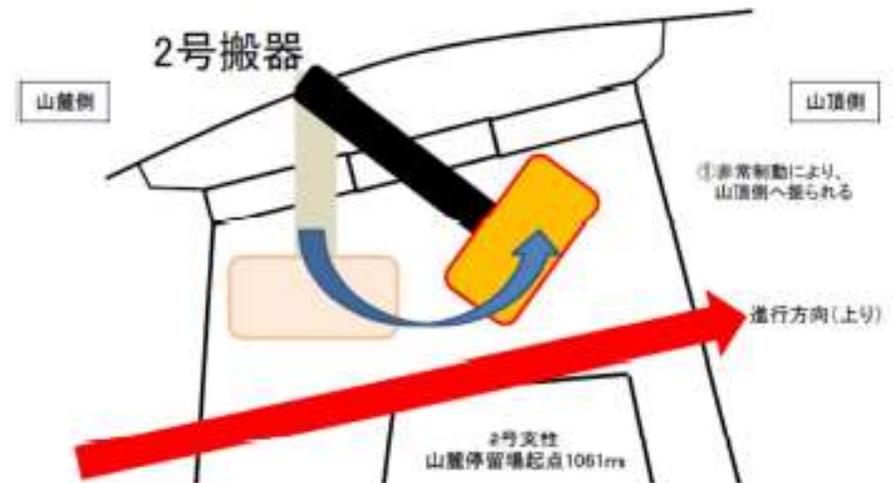
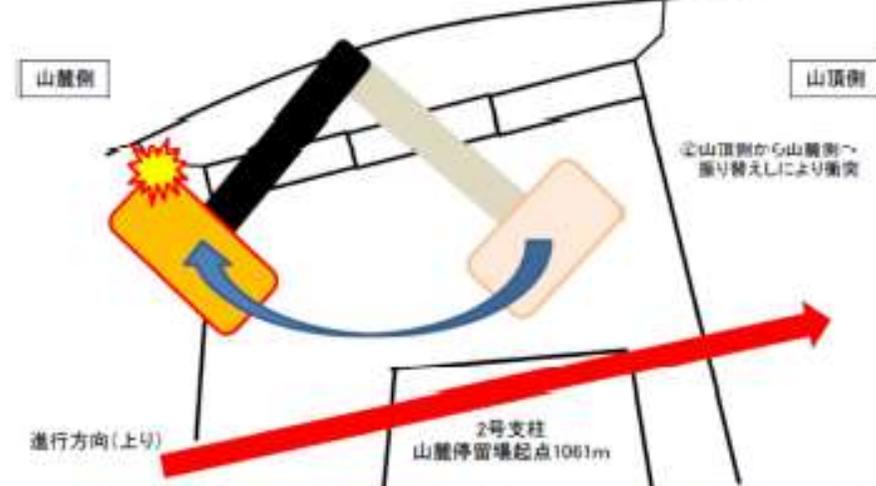
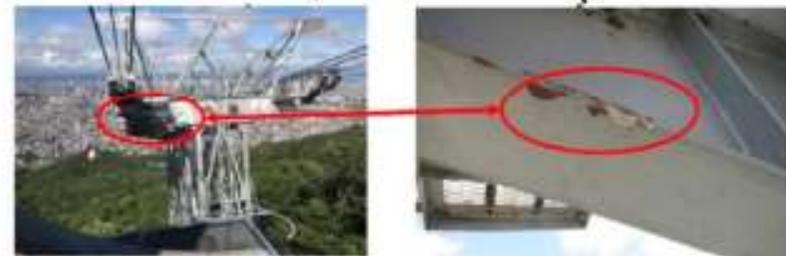
2号支柱(中腹駅側より撮影)  
丸の位置が衝突部分

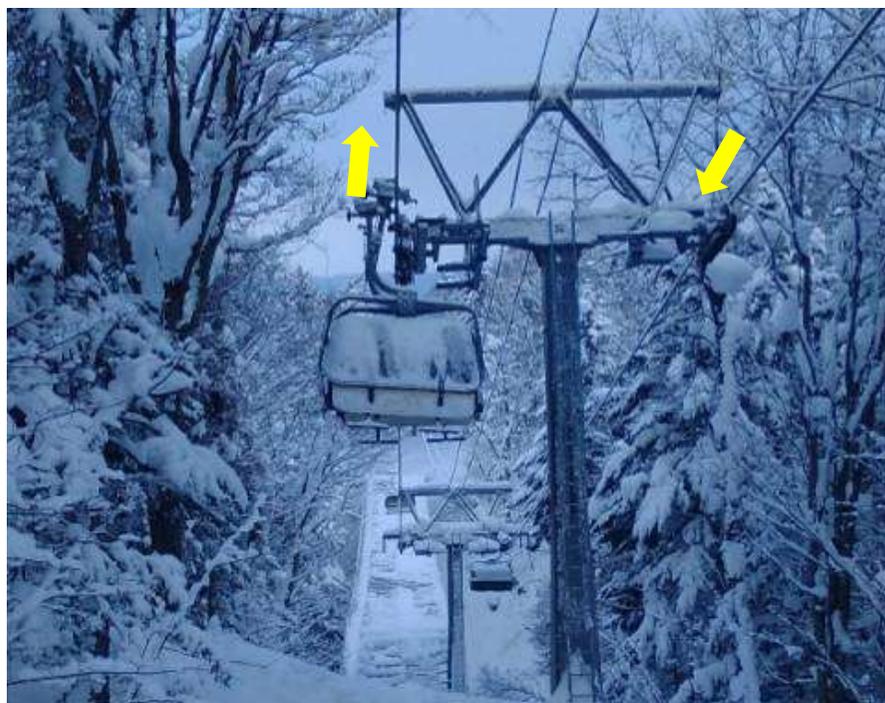
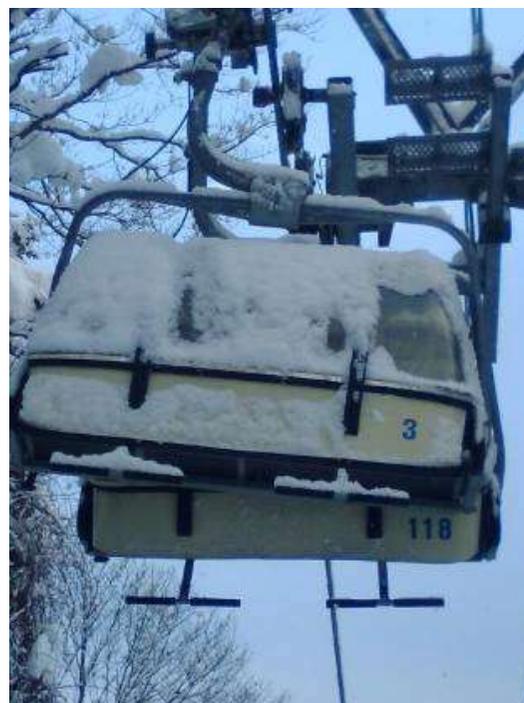
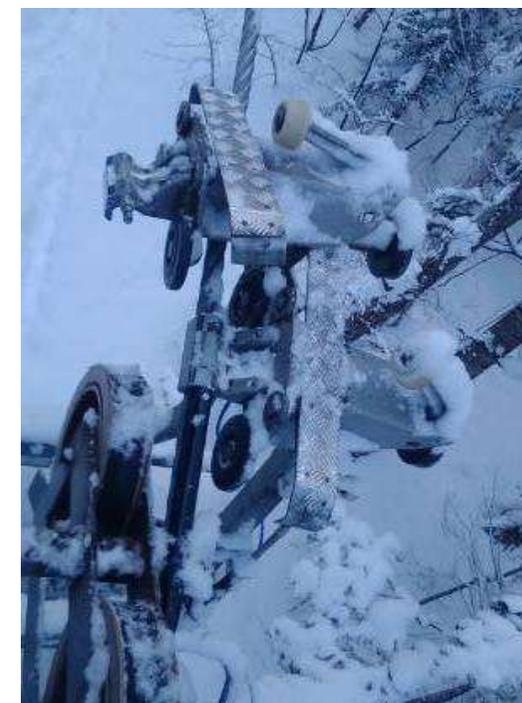
6. 原因  
基準値を超えたスプライス部を握索したことによる不完全握索検出装置動作時の係員の対応不備による。

搬器衝突状況

握索装置拡大  
(3番搬器は放索状態)

8. 再発防止対策
- (1) 保安装置が動作した場合は、基本作業によりその原因を排除し、安全を確認してから運転を再開する。
  - (2) 不完全握索検出装置が動作した場合は、当該搬器握索装置の状態を確認する場合、必ず技術管理員を含む複数名で、リージングレバーの高さ、クランプピースの位置確認を行うことにより、握索状態に異常がないか判断する。
  - (3) 山麓側については、搬器を揺するなどして握索状態に異常がないかを確認する。
  - (4) 握索装置の状態解説図を基に、現物を確認しながら点検箇所の確認方法を再教育し、周知徹底した。
  - (5) 索条のスプライス部の成型を行った。

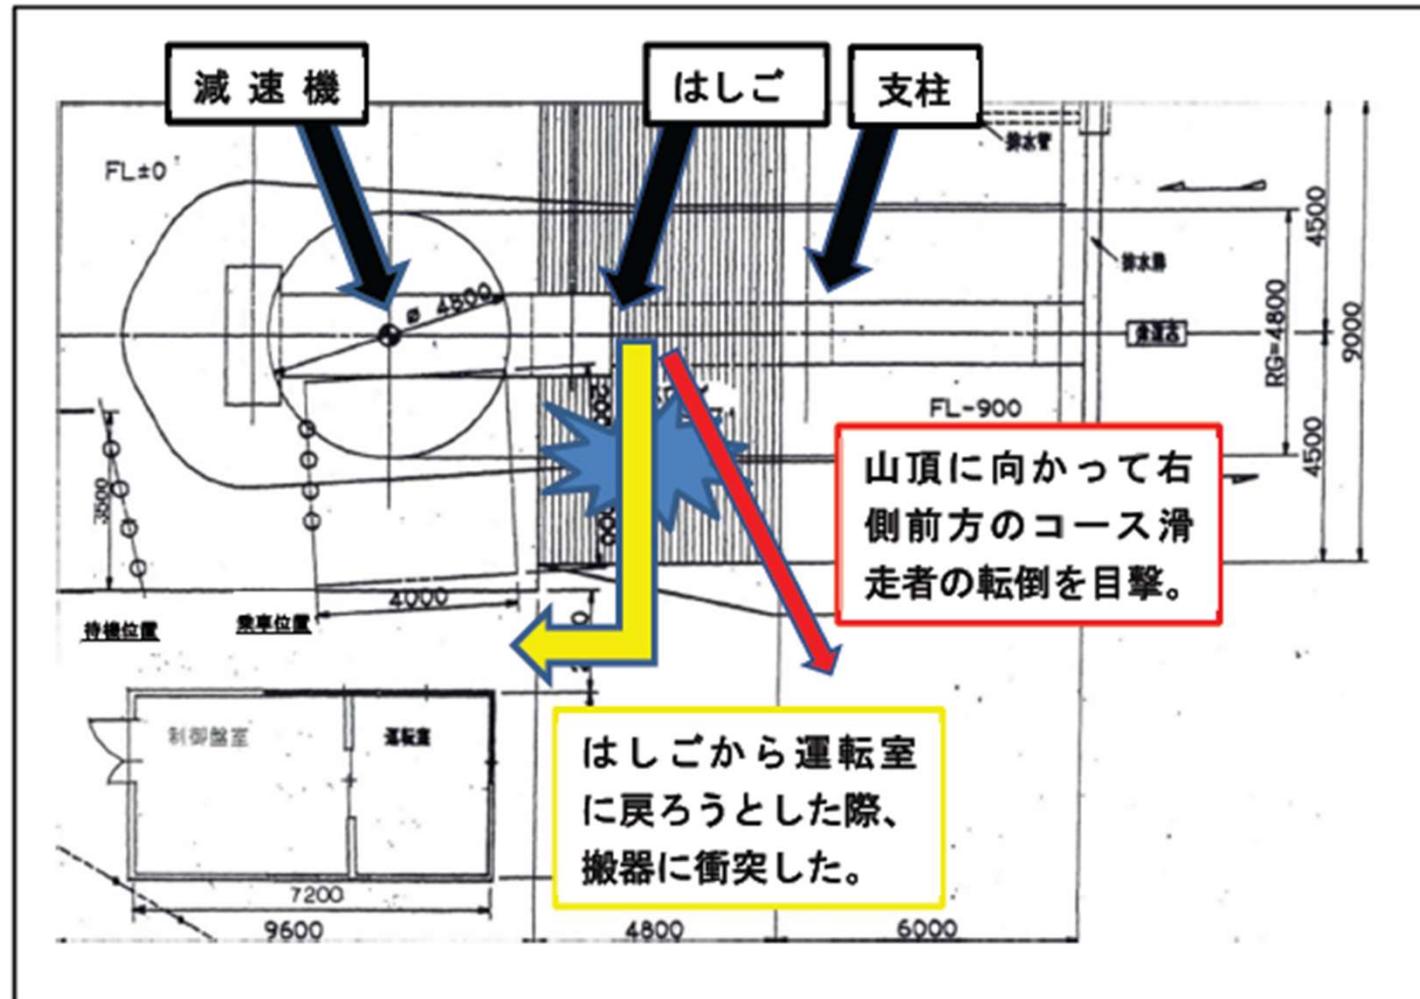
事故当時の状況

1. 種類 索道人身障害事故
2. 発生日時 令和4年2月6日（日）14時55分頃  
及び天候 天候：曇り
3. 場所 単線自動循環式特殊索道  
山麓停留場
4. 施設概要 運行開始日 平成2年12月29日  
メーカー名 日本ケーブル  
傾斜こう長 1061.36m  
搬器の定員 4名  
最高運転速度 4.0m/s
5. 死傷者数 軽傷1名（係員）
6. 原因  
線路横断前の搬器通過確認を実施していなかったため。
7. 概況  
タワーエクスプレス山麓停留場にて、日々決められた時間に行っているモーターや減速機の検温を行うため、索道係員が運転室を出て線路を渡り、はしごを登って機械室で作業を行った。作業後、はしごを降りて運転室に戻ろうとした際、近くのコースで滑走者が転倒した瞬間を目撃した。それに気を取られた状態のまま、搬器の確認を行わずに線路の横断を開始したため、出発のため加速し始めた空車搬器と衝突、そ

8. 再発防止対策  
線路を横断する際は、横断前に一旦停止し、左右確認の指差呼称を行うこととした。また本事案及び再発防止対策について、全索道従事者に向け書面にて報告、周知徹底を行い、索道従事者の危険への意識を再認識させた。
9. 付記  
(1)事故発生時は4.0m/sの速度で運転しており、乗降場における運転速度は0.8m/sであった。  
(2)事故発生当時、山麓停留場では乗客係、運転係、待機中の係員の3名が勤務しており、設備の検温は待機中の係員が行うこととなっていた。  
(3)負傷した係員は、搬器との衝突後、身体に痛みがあり少しの間、支柱付近の見えづらい場所で待機していた。  
(4)乗客係、運転係は待機位置から乗車位置付近を中心に監視しており、この衝突には気付かず非常停止等は行われなかった。  
(5)事業者では、従業員に対し線路の横断は一旦停止、搬器通過後に行うよう教育を実施していた。  
(6)負傷した係員は第10肋骨にヒビが入っていたことが判明し、全治2～3週間の負傷と診断された。

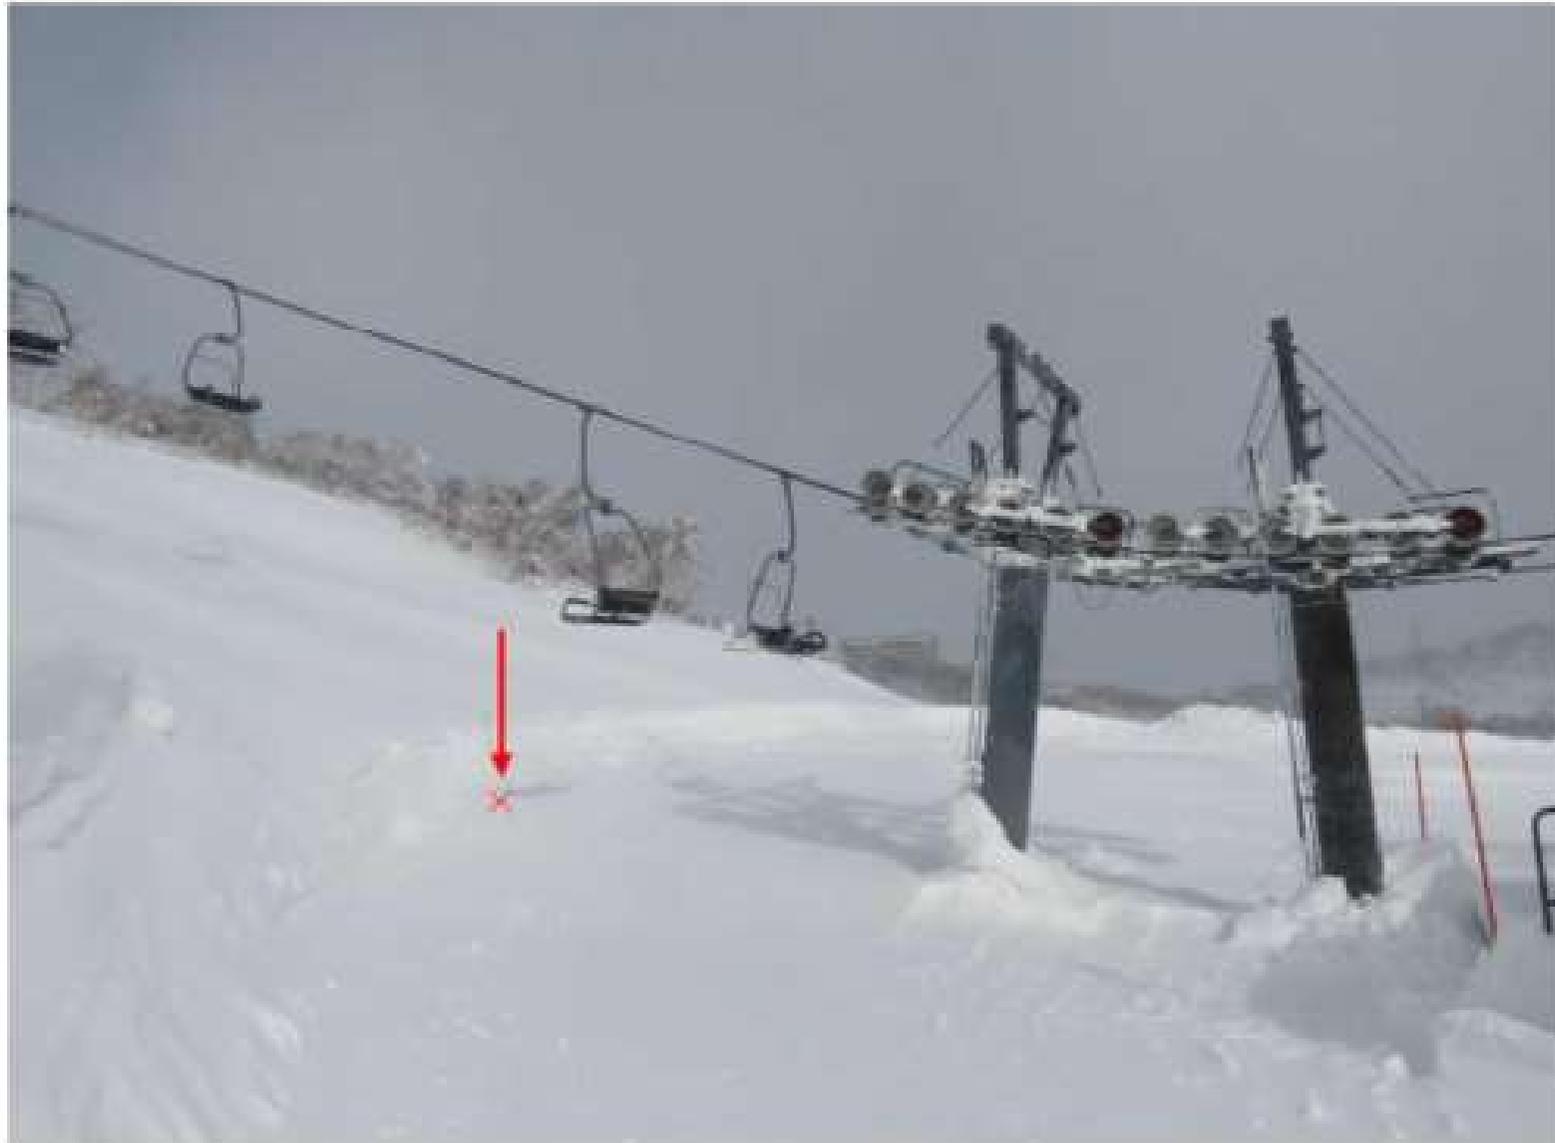
運行開始日	平成11年11月23日
メーカー名	日本ケーブル
傾斜こう長	604.92m
搬器の定員	2名
最高運転速度	2.3m/s
5. 死傷者数 重傷1名（乗客）
6. 原因  
乗客係の確実な着席確認不足、運転監視係の乗客の安全確認不足のため。
7. 概況  
乗客の親子が乗車位置にて着座する際、子供の乗客は座面の前側半分にだけ着座し、不安定な状態で搬器が出発した。  
その状態で前進したため、同乗の親が深く座らせようとしたが、不安定な子供の体を支えきれず1号支柱から3～4m進んだところで子供の乗客は搬器から約2m落下し、左肩を負傷した。

落下地点（高さ約2m）

8. 再発防止対策  
乗客係に対して、乗客の着席確認の徹底を行うこと、乗車姿勢が不安定な乗客がいる場合、補助や速度減速を行い安全に乗車させることを教育した。また、運転監視係に対して、乗客の行動を注視し、ステージから安全に離れたことを確認することを教育した。
9. 付記
  - (1) 当該索道は単線固定循環式特殊索道であり、当該乗客乗車時には減速を行っていない。
  - (2) 当日は2.0m/sの運転速度で運行していた。

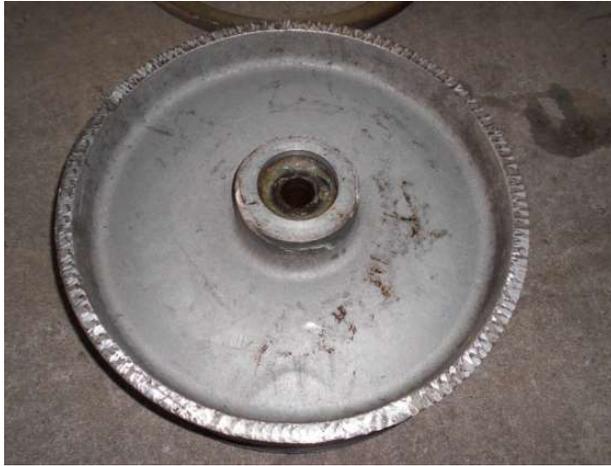
輪芯全体(索条の擦れた跡有り)

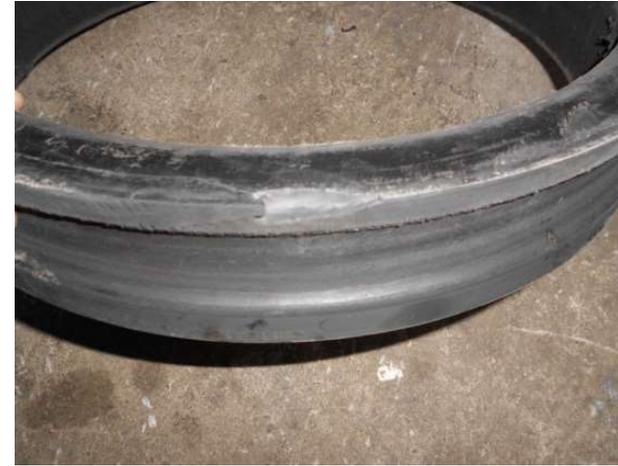
ゴムライナー(異常摩耗なし)

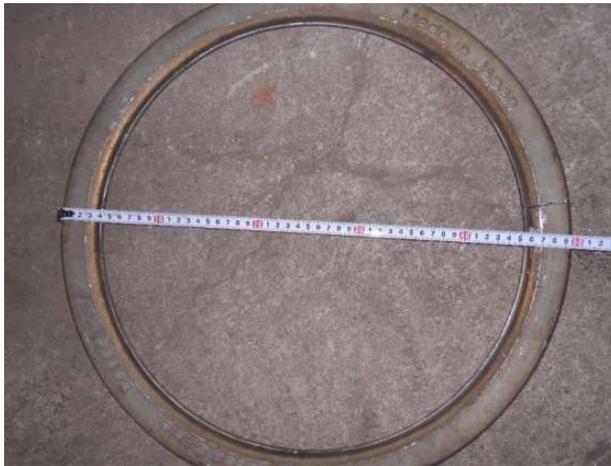
5. 死傷者数 なし
6. 原因  
索輪フランジリングが破損し、搬器が通過した際に握索機が外に出される形となり脱索したと推定。索輪フランジリングが破損した原因は、経年使用によりフランジに亀裂が発生し搬器通過時の振動等により亀裂が進行、破損に至ったものと考えられる。
7. 概況  
営業運転中、脱索検出装置の動作により索道が停止した。調査したところ、第12号支柱の下り線側で脱索していることを確認した。索受装置を確認したところ、索輪6輪のうち、山頂側先端の索輪フランジ(外側)が破損していた。

フランジ全体(右側に割れ有り)

- (1) 今後、索輪のゴムライナーやベアリングを交換するタイミングに合わせ、フランジのカラーチェックを行い亀裂等の早期発見に努める。

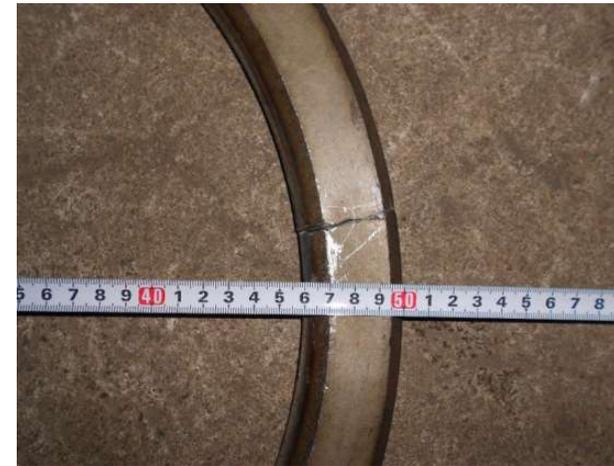
フランジ割れ部分(拡大)

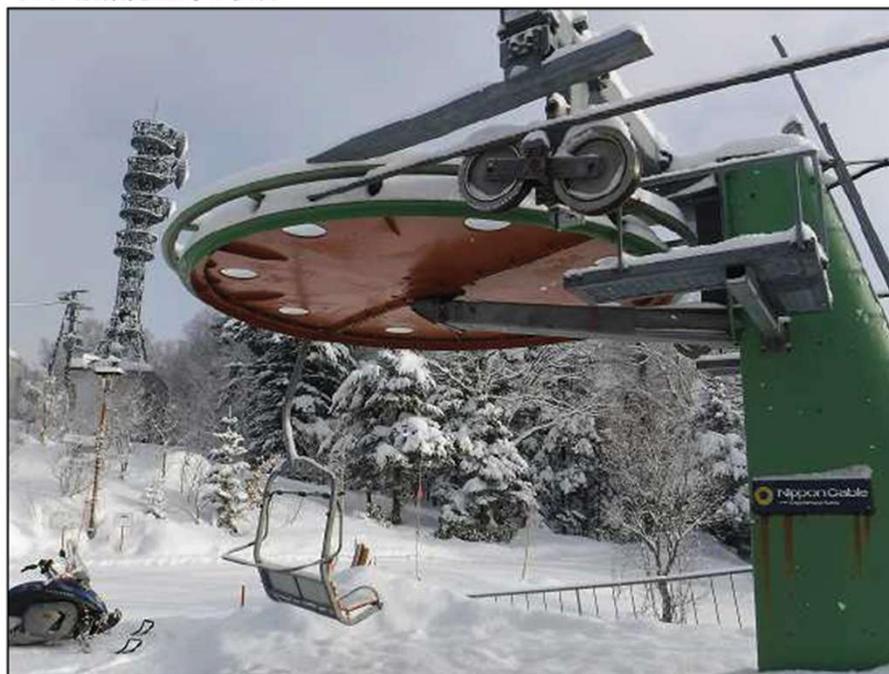
(1) 脱索発生時の状況

1. 種類 インシデント (脱索)
2. 発生日時 令和4年1月24日 (月) 19時15分頃  
及び天候 天候：曇り
3. 場所 単線固定循環式特殊索道  
山頂停留場内
4. 施設概要 運行開始日 昭和62年12月12日  
メーカー名 日本ケーブル  
傾斜こう長 609.95m  
搬器の定員 3名  
最高運転速度 1.8m/s
5. 死傷者数 なし
6. 原因  
乗客が飛び降りたことにより、搬器の動揺が大きくなったため。
7. 概況  
第2トリプルリフト山頂停留場にて、3人で乗車していたスキーヤーが降車位置で立ち上がったが、内側1名のストックが手摺に引っ掛かり降りられなかったため、監視小屋内の係員が非常停止ボタンを押した。搬器が停止する前に当該スキーヤーが飛び降りたため、搬器が動揺しながら折返し滑車に進入し停止した。そのはずみにより実線側ガイドローラで脱索し、山

8. 再発防止対策  
全リフトの降り場付近に注意看板の設置を行い、係員の声かけの強化を図ることとした
9. 付記  
(1) 事故発生時は1.8m/sの速度で運転していた。  
(2) 当該乗客は不慣れな様子は見受けられず、当人からも不慣れである旨の申告はなかった。

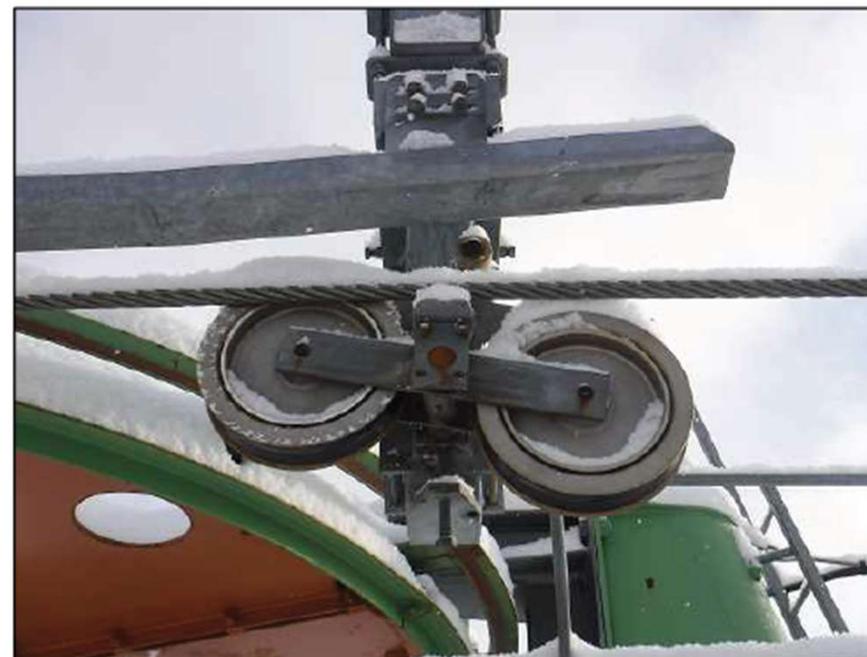
(2) 脱索の状況

頂側の索輪の外側に擦る形となった。

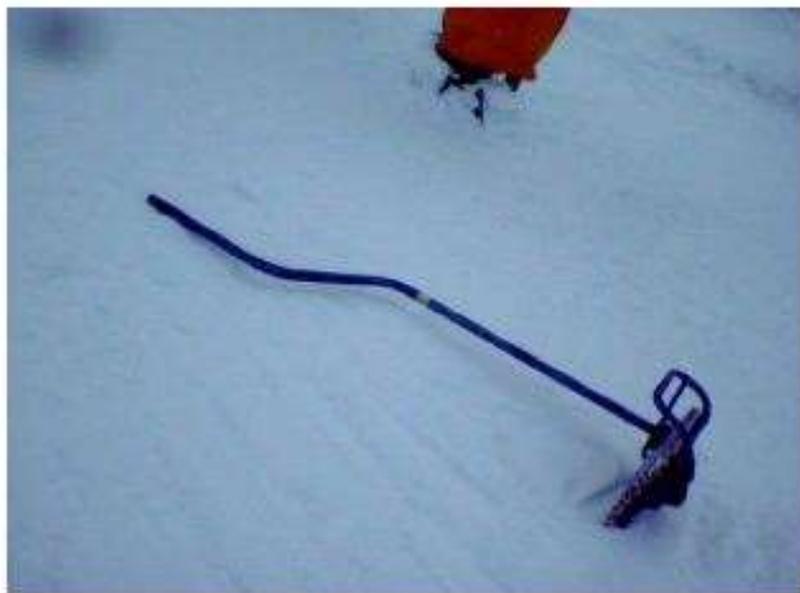
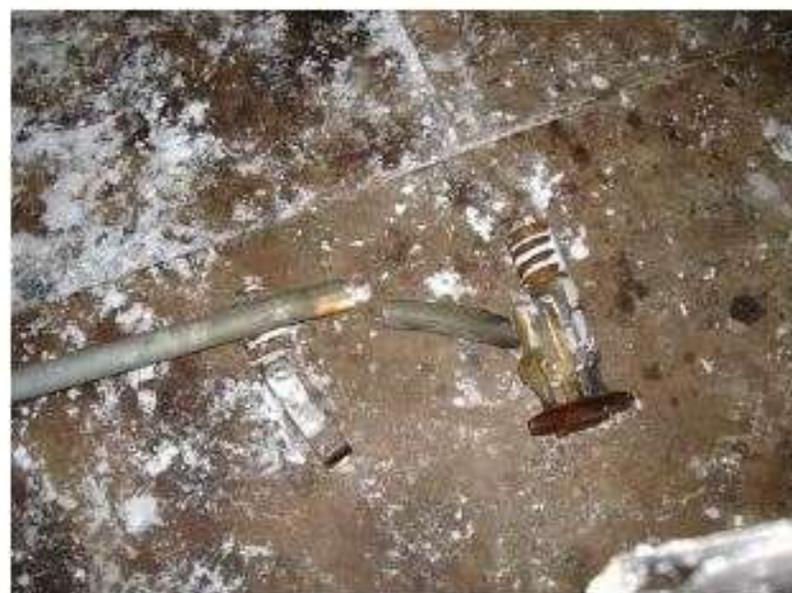
【損傷した搬器】

1. 種類 インシデント(搬器故障)
2. 発生日時 平成18年1月25日(水) 13時20分頃  
及び天候 天候 曇
3. 場所 単線固定循環式特殊索道  
第1号支柱～第2号支柱間
4. 施設概要 運輸開始日 昭和56年12月5日  
メーカー名 日本ケーブル  
傾斜こう長 823m  
搬器の定員 1人  
最高運転速度 1.77m/s
5. 原因
  - (1) 懸垂部に発生した傷に疲労が蓄積し、亀裂へと進展したため(推定)。
  - (2) 支えい索に握索装置部分を残したまま運転を再開したため。
6. 概況  
運転係は当該搬器の異常に気づいたため、運転を停止し確認をしたところ、握索装置下部の位置に亀裂が生じ、懸垂部が破断しかかっていたため、係員が損傷箇所から切断した。

- (1) 非破壊検査等による確実な点検・検査の実施。
- (2) 異常時における連絡体制及び運転再開の指示体制に係る教育の徹底。

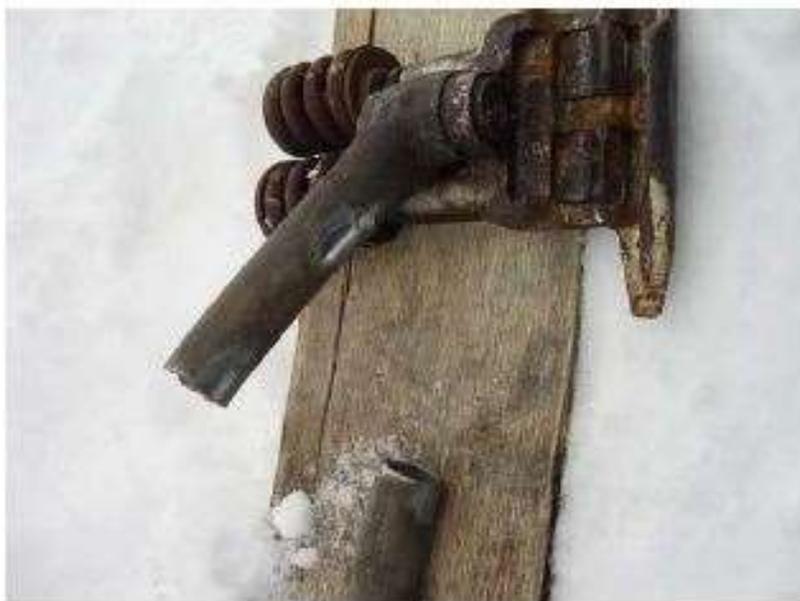
【搬器損傷部(拡大)】

- (1) 当該搬器は24年間使用していた(運行は冬期間のみ)。
- (2) 搬器懸垂部の損傷箇所は山麓原動滑車の搬器振止装置との接触部であった。
- (3) 他の搬器に同様の傷は認められなかった。
- (4) 直近の検査はH18.1.24に実施されており、その際の結果は「良」であった。

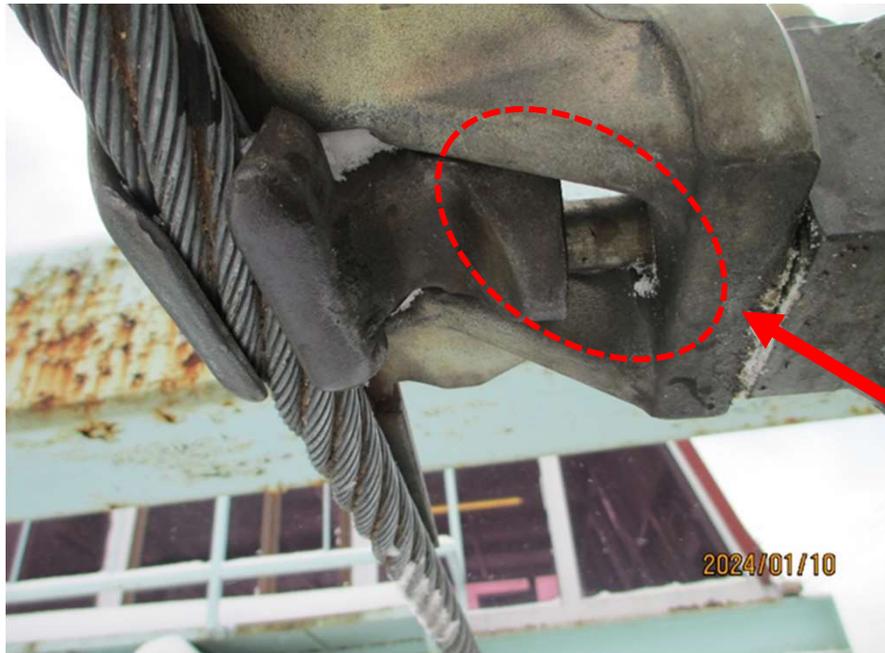
正常な状態

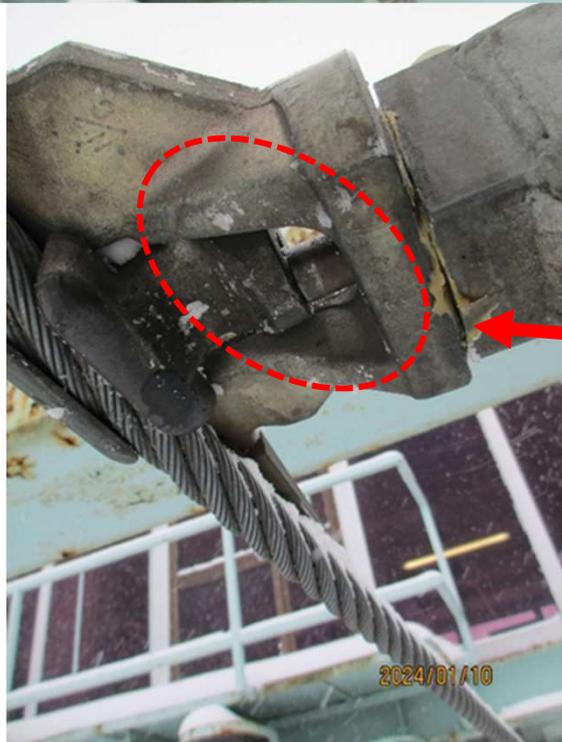
運行開始日	昭和60年12月1日
メーカー名	日本ケーブル
傾斜こう長	395.1m
搬器の定員	2名
最高運転速度	2.0m/s
5. 死傷者数 なし
6. 原因  
搬器を索条に取り付ける際、クランプシャフトがクランプピースの接合部の穴に収まらない状態で締め付けていたため、運転中の搬器の動揺により、クランプシャフトが正規な接合部の穴に収まったため、ばね力が伝わらない状況となり、握索力が低下したため。
7. 概況  
索道運転中、山麓運転係員が山頂から降りてきた1番搬器と2番搬器の間隔が接近していることに気付き、非常停止を行った。状況を確認したところ、2番搬器の握索装置のスプリングケースのロックナットは締め付けられた状態で固定していたが、握索力が低下し

クランプシャフトがクランプピースの正規な位置からずれている

- (1) 握索装置を索条に取り付ける時には、作業員2名で行い、クランプピースの穴にクランプシャフトが収まっていることを目視と触手により確認する。
- (2) クランプピースの上面がメインパーツと面一となっていることを確認した後にスプリングケースを取り付け、トルクレンチを使用して所定の締付力で締め付ける。

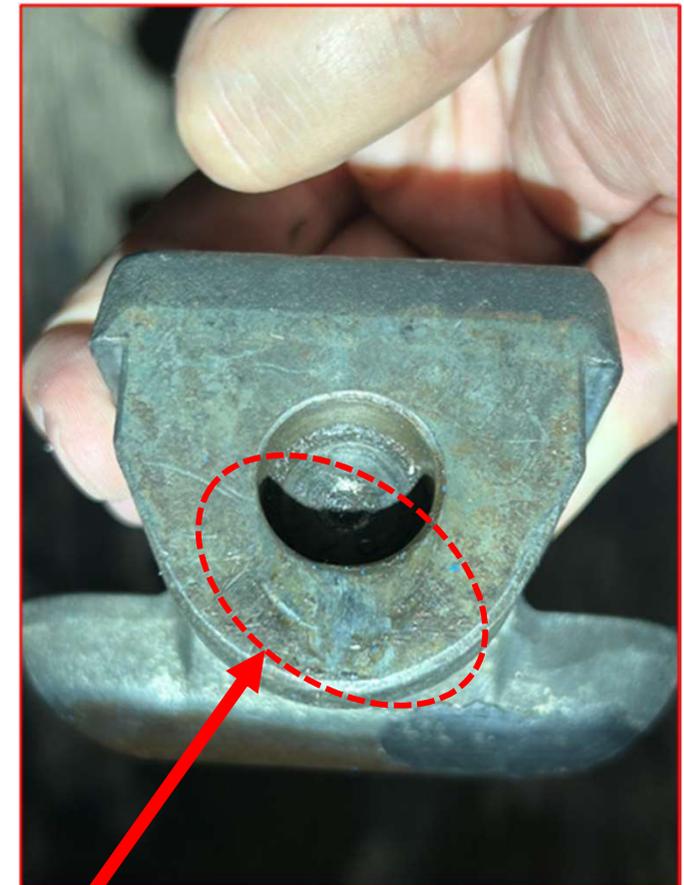
- (1) 正常時の搬器間隔は約10m
- (2) 分解確認したところ、クランプピースの嵌合部ではない箇所にクランプシャフトが接触していた痕跡があつた
- (3) クランプピースの穴部の深さは約10mmであり、皿バネ等には異常はなかった。  
シーズン3回目の営業運転であり、当日の作業点では異常は確認されていなかった。

クランプピースの穴にクランプシャフトが嵌合させて締め付けることが必要であるが、穴の下部にクランプシャフトが接触していた痕跡あり

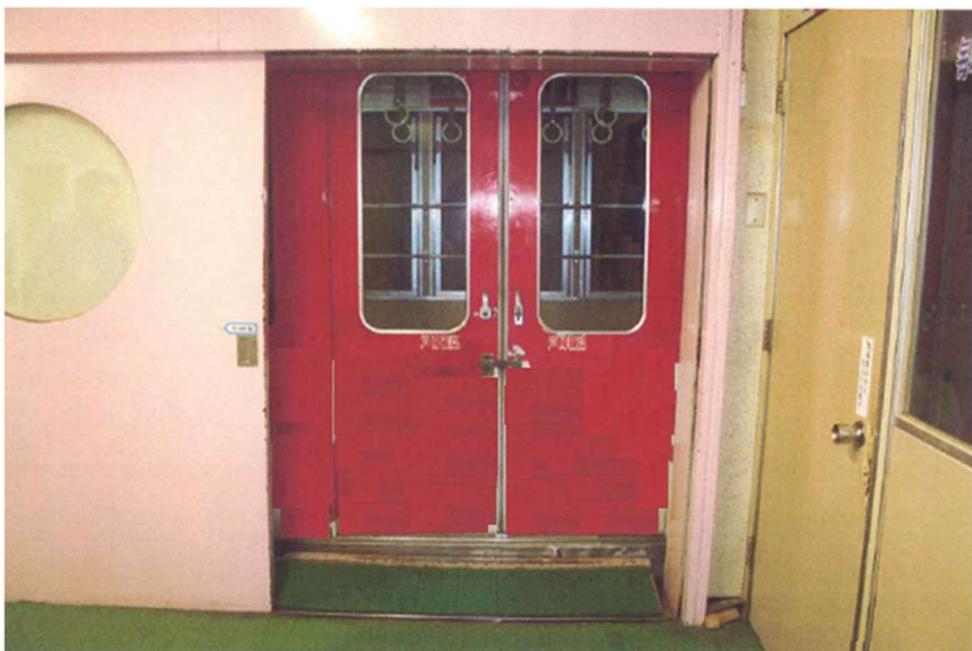
1. 種類 インシデント (その他)
2. 発生日時 平成27年11月27日 (金) 15時24分頃  
及び天候 天候：曇り
3. 場所 3線交走式普通索道 山麓停留場
4. 施設概要  
運行開始日 昭和54年12月18日  
メーカー名 日本ケーブル  
傾斜こう長 734.65m  
搬器の定員 30名  
最高運転速度 3.6m/s
5. 死傷者数 なし
6. 原因  
山麓監視係員が扉を閉め忘れた状態で発車承認を行ったことによるものと推定。
7. 概況  
他の索道で作業を行っていた係員が、上り側の当該搬器の扉が開いた状態で運行していることを確認したため、山頂運転室に無線連絡を行い、搬器動揺の危険を考え、非常停止は扱わずに搬器内へ無線連絡を行うよう指示した。連絡を受けた運転係員が当該搬器を確認すると、扉は閉まっていた為、搬器への無線連絡は行わず、山頂まで通常速度で運転を継続した。

ホームドアが開いている状態

8. 再発防止対策  
【緊急対策】
  - (1) 係員教育の徹底・・・全社員に対して、本事象の周知を行い基本動作徹底の再指導を行った。
  - (2) 当該係員には基本動作の確認と指導を行う。
  - (3) 課長が係員に、規程類や業務の再指導を行い、その後部長が業務状況の確認を行う。
  - (4) 課長職以上の現場巡回の頻度を増加させる。  
【恒久対策】
  - (1) 山麓駅ホーム各自動ドア (計2箇所) 付近に自動ドア閉めボタンを増設し、ホームの自動ドアを閉める際に搬器扉の開閉状況を確認する仕組みを作る。
  - (2) 監視及び乗客業務の一部見直しを行う。また、事務所モニターによる監視及び安全確認のチェックを行う。
  - (3) 臨時従業員の入社教育の内容を見直すとともに教育期間を5日から7日に延長する。
  - (4) 緊急対策の(4)を恒久対策とする。
9. 付 記
  - (1) 当該搬器には2名の乗客が乗車していた。
  - (2) 搬器には、係員は乗務していない。
  - (3) 搬器扉は始業点検で異常は確認されていない。
  - (4) 搬器扉は手動開閉式で、搬器の外側 (ホーム) から機械的に施錠 (ラッチ式) する構造である。
  - (5) 係員配置は山麓停留場に監視兼乗客係、山頂停留場に運転係、出札係兼乗客係の計で3名である。
  - (6) 監視兼乗客係員は、66歳、経験6日目 (5日間は指導者が帯同、当日は単独業務の初日) であった。<sup>47</sup>

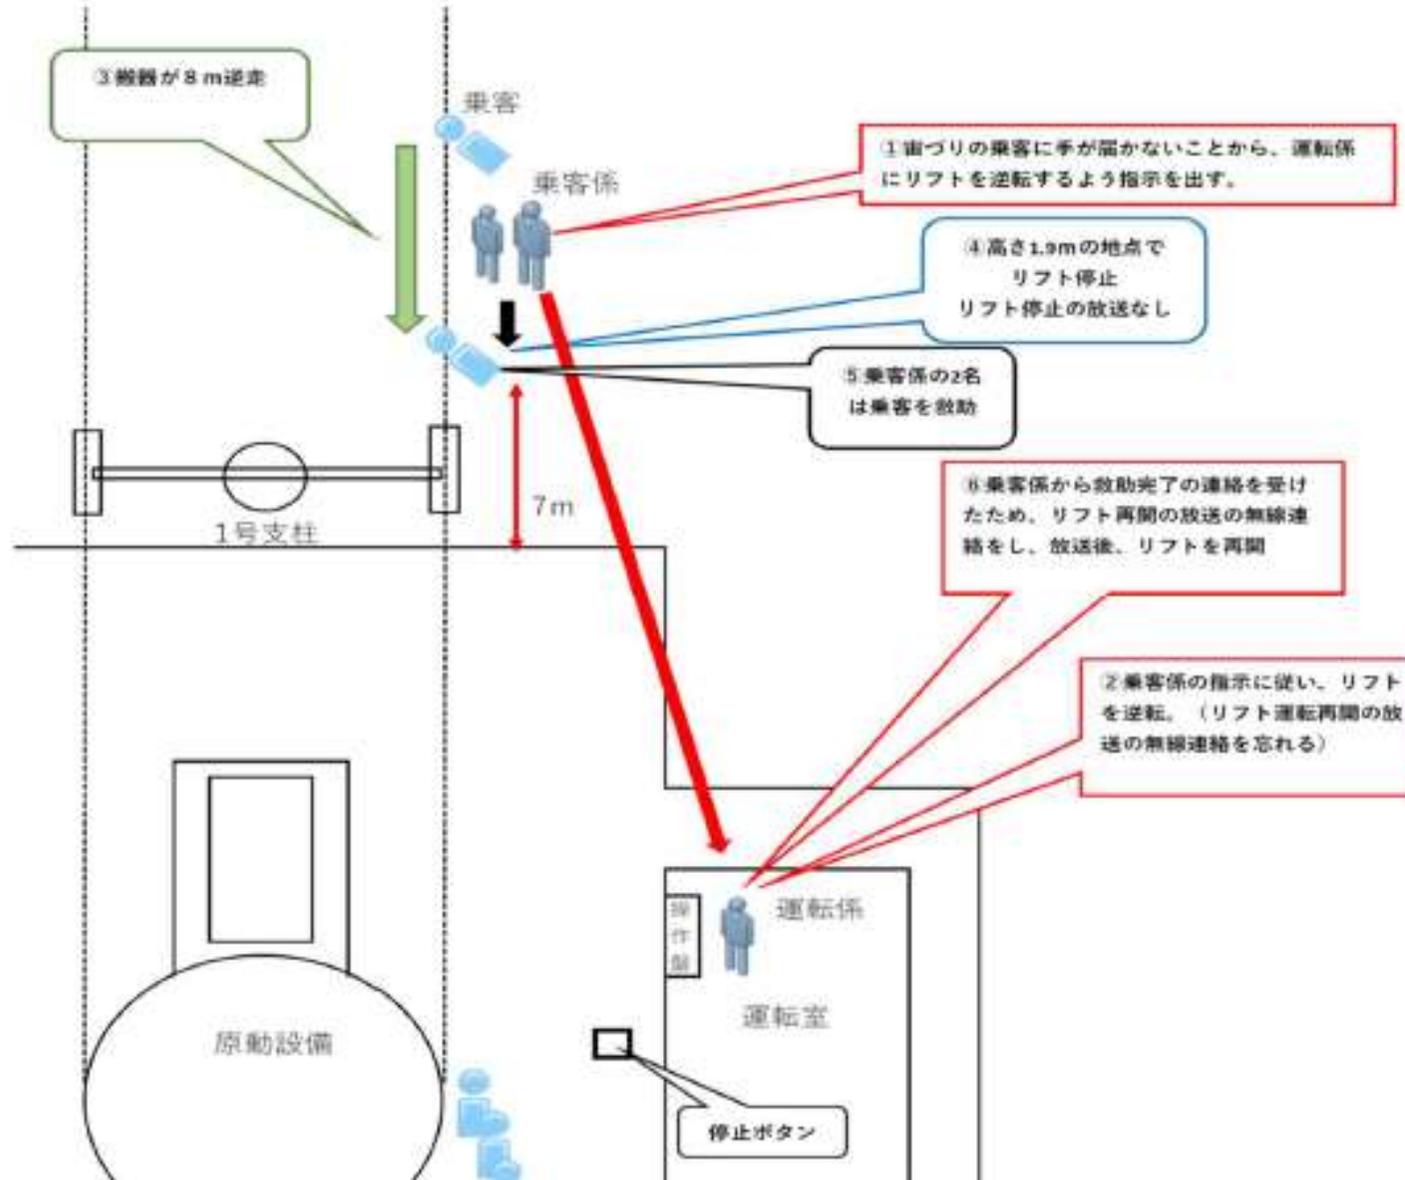
付 図  
事象発生時の見取り図

1. 種類 インシデント (その他)
2. 発生日時 令和3年1月17日 (日) 11時30分頃  
及び天候 天候：晴れ
3. 場所 単線固定循環式特殊索道  
山麓停留場付近
4. 施設概要 運行開始日 昭和55年12月14日  
メーカー名 日本ケーブル  
傾斜こう長 484.50m  
搬器の定員 1名  
最高運転速度 1.79m/s
5. 死傷者数 なし
6. 原因
  - (1) 乗客係及び運転係が確実な着席を確認しなかったため。
  - (2) 乗客係及び運転係が逆転運転禁止規定を理解していなかったため。
7. 概況  
当該乗客は山麓停留場乗車位置で問題無く搬器に乗車したが、乗車後まもなく右足のスキー板が外れ、残っている左足のスキー板のエッジ部分が雪面に引っ掛かり、着座姿勢のバランスが崩れ、体が左回りで回転したため座面からお尻が落ちた。

乗客係及び運転係は、乗客の行動を注視し、乗車直後の状態も監視し、早めの停止対応などによる安全確保の充実を図ることを、全係員を対象に 49

追加の教育訓練を実施し、索道運転取扱に関する規定を再確認することにより、索道の安全な運転を行うために必要な取扱を再教育した。
