4. (3) 受索装置の構造

受索装置 検査項目

3-2-(3) 受索装置（脱索防止装置を含む。）の12月検査の項目と検査箇所

V. 搬器

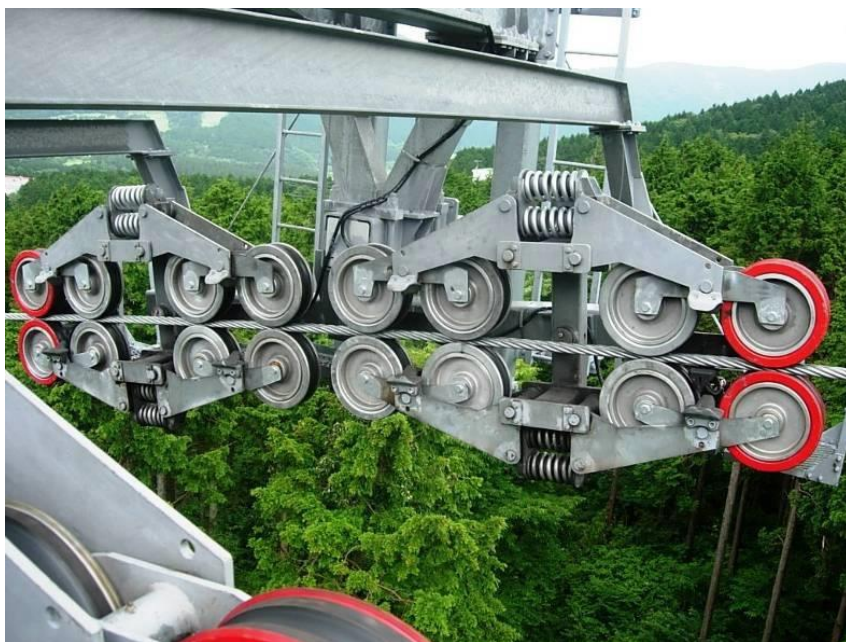
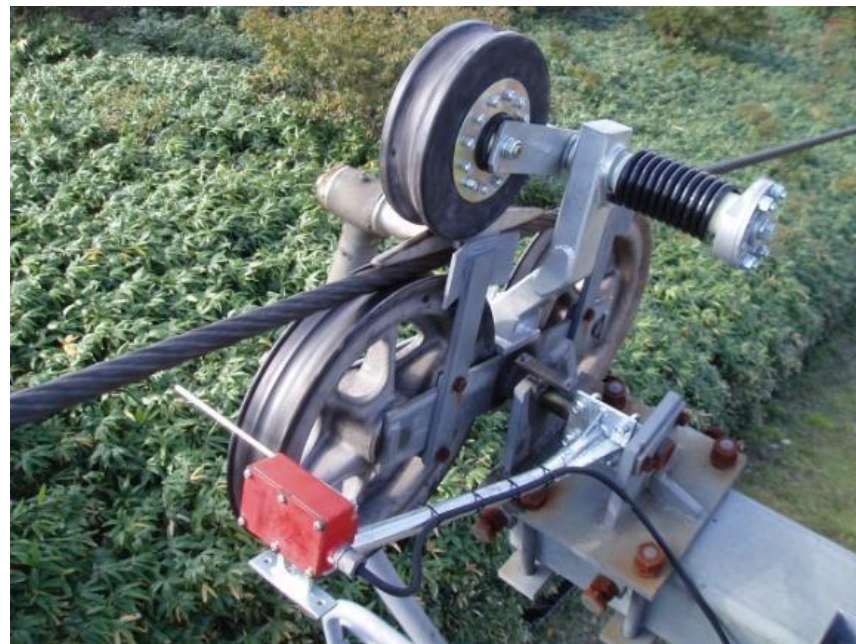
4. (4) 受圧索装置(脱索防止輪)

脱索防止輪

受索輪やゴムタイヤが使用され、ばね力や空気圧などにより一定の圧力で索条を挟み込む構造となっている。

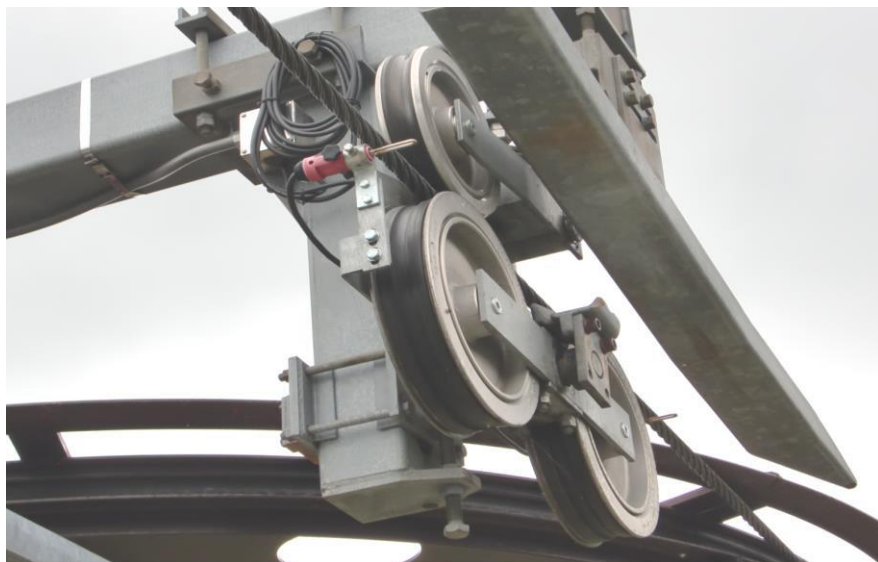
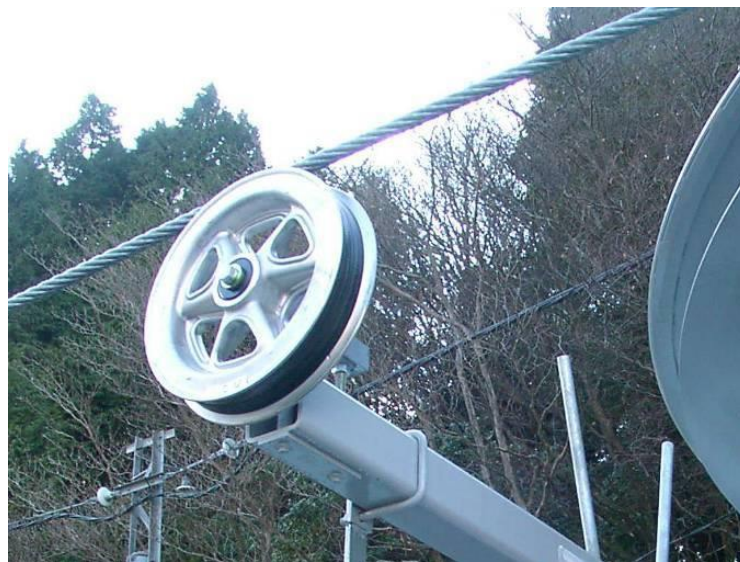
4. (5)ガイドローラー

2輪のガイドローラに脱索防止装置を追加したものは、搬器が振れた際の脱索防止に有効な構造。

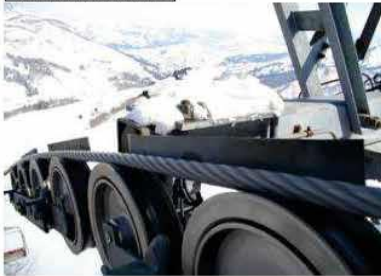
索輪の配列と支えい索

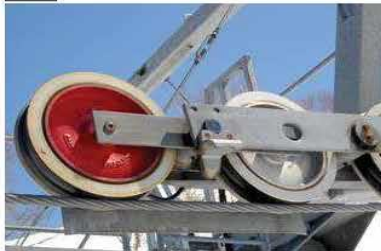
索輪

◆ 事象（どんな状況）
受索装置を支えるビームに傾きが発生していた。

◆ 原因（どうして起きたか）
ビームピンやブッシュが摩耗していたことによる。

◆ そのままにしておく
支えい索の脱索や索輪と握索機の接触による機器落下となる。

◆ 対策（どうすればいい）
ビームピンやブッシュを新品と交換する。

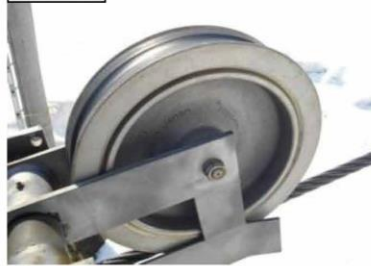
正常な索輪

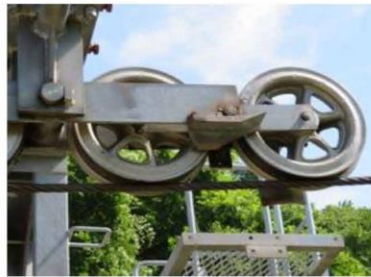
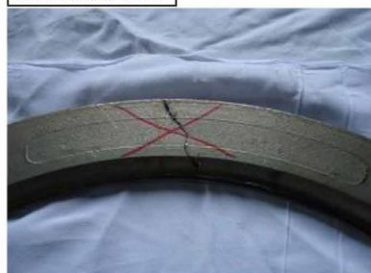
◆ 事象（どんな状況）
索輪本体のフランジにき裂が発生していた。

◆ 原因（どうして起きたか）
分解整備時に索輪本体のフランジへの圧力のかけすぎ、またはゴムライナー交換時の整備不良や通過不良による。

◆ そのままにしておく
支えい索の脱索や索輪と握索機の接触による機器落下となる。

破損した索輪フランジ

◆ 対策（どうすればいい）
整備時に過剰な圧力をかけないように、マニュアルに従って整備する。また、運転中の握索機の通過状態を確認し、センター調整を実施する。

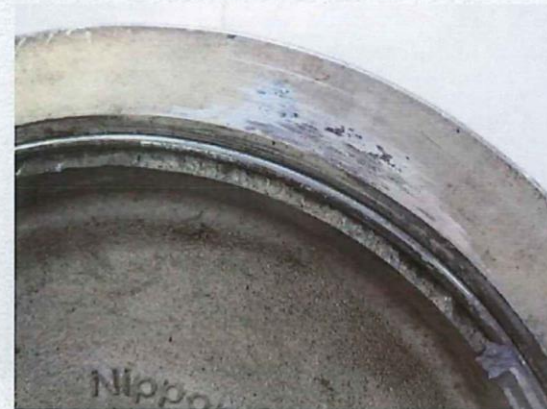
【現象】運転中に脱索検出装置が作動し非常停止した。

【原因】進入側の2つの索輪フランジが摩耗欠損し、搬器通過時に脱索した。

2輪にセンタずれが生じており、搬器通過するごとにフランジと接触し摩耗欠損した。

摩耗欠損したフランジ

【対策】定期的な点検を行い、支えい索の通りの確認を実施し、センタずれを発見した場合には早期に点検・整備を行う。

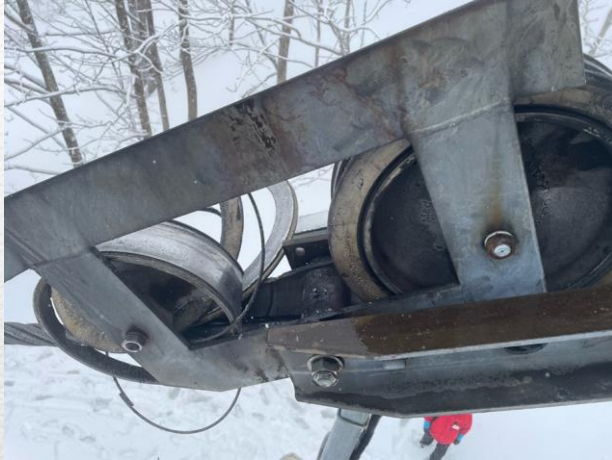
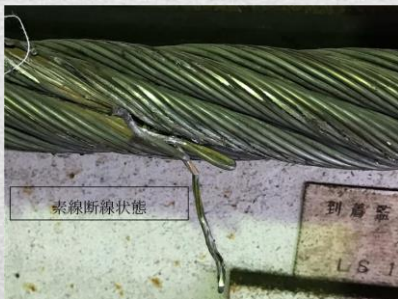
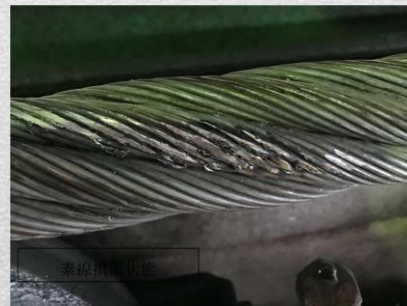
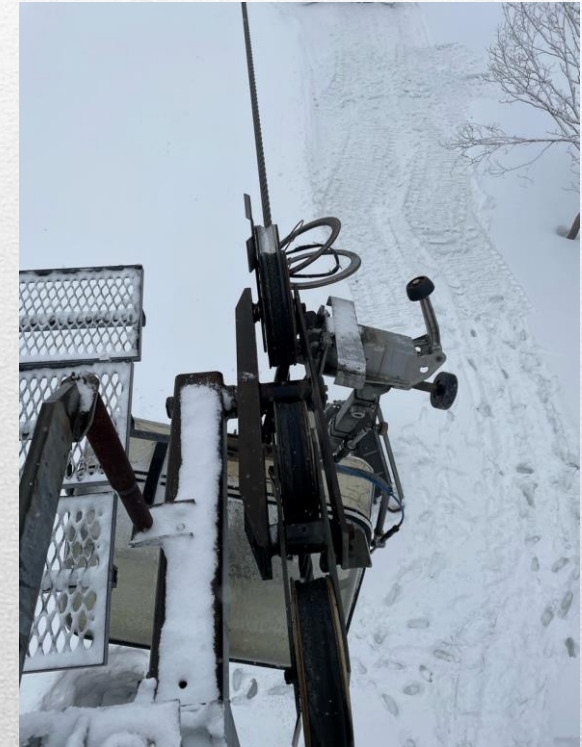
【現象】電動機音の異変に気づき運転停止し、場内及び線路の確認を行ったところ第4号支柱下に搬器が落下していることを係員が発見

【原因】2輪ビームが回転、8輪圧索の7番目の索輪はゴムが脱落し輪芯が摩滅して回転できない状態。支えい索を握索している握索機が通過不能な状態

事故写真(索輪破損、ロープ断線・摩滅)

【対策】索輪・索受の確認について始業時・終業時に索道係員がリフトに乗車し、目視点検にて山麓～山頂間の索輪の回転状態・蛇行・異常摩耗の有無を確認し、異常があった際はすみやかに改善。

重要ポイント: 性能が確認されていない非純正品ゴムタイヤが線路中の索輪に混じっていた。過去の担当者が導入したものだが、重大事故につながるおそれがあるので、純正品を使用する。

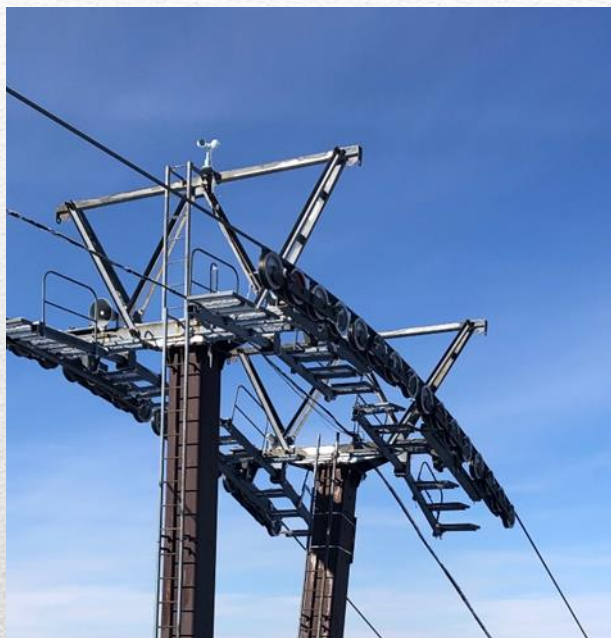
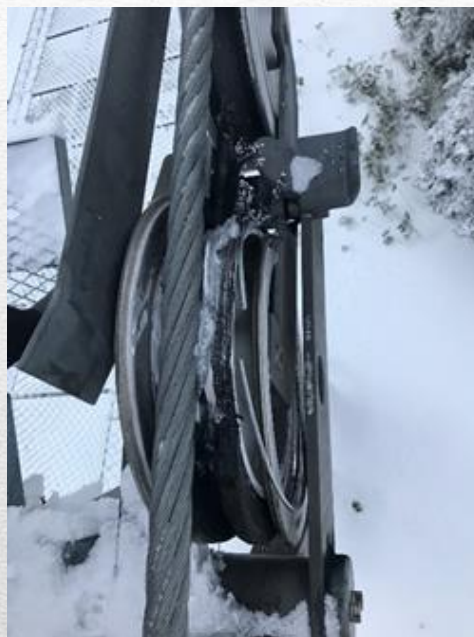
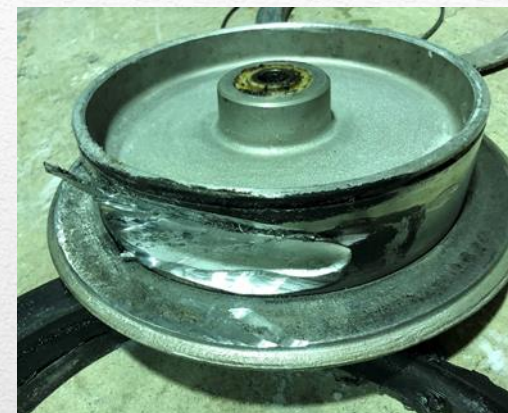
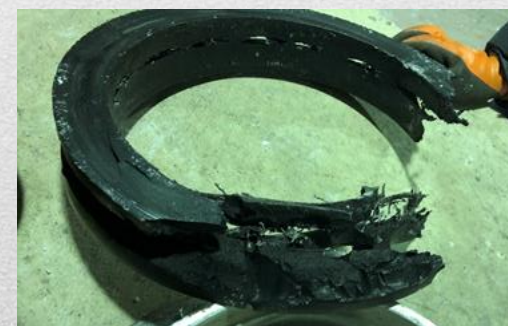
- 【現象】** 自動循環式特殊索道で、山麓停留場内にて異音が発生、乗客係が操作スタンドで非常停止を操作。山麓停留場到着側放索レールの出口の搬器が握索装置が閉口状態になっており、本線レールとさらばねシャフトが接触して押送できない状態。
- 【原因】** 当該握索装置のクランプピース部にゴム片が挟まって放索レール通過後にゴムがはさまり、再度閉口状態になった。ゴム片は線路中の索輪ゴムタイヤが経年劣化して一部欠損したものと思われ、不具合の索受装置は受索輪フランジがひび割れて索輪と2輪ビーム間に挟まり索輪の回転不可で輪芯が摩滅して回転不能状態で握索装置も通過不能な状態。
- 【対策】** その他索輪ゴムタイヤの摩耗を確認したので交換した。索輪・索受の確認について始業時・終業時に索道係員がリフトに乗車し、目視点検にて山麓～山頂間の索輪の回転状態を確認する。

重要ポイント: 日常点検では、五感によるチェック(目視・音・振動・嗅覚・熱/触感)も必要であることを教育する。

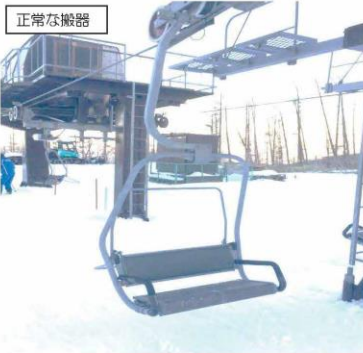
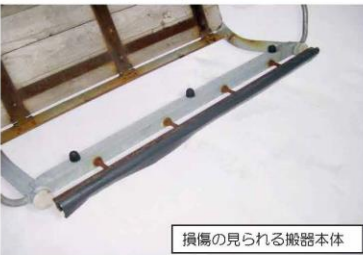
損傷の見える搬器本体

- ◆ 事象（どんな状況）
懸垂部、いす部の異常摩耗、損傷。
- ↓
- ◆ 原因（どうして起きたか）
使用頻度や金属疲労から発生する。
- ↓
- ◆ そのままにしておくと
折損や変形により搬器の落下や乗客の落下などに至る。
- ↓
- ◆ 対策（どうすればいい）
損傷箇所等がある場合は、適切な修繕や交換等を行う。

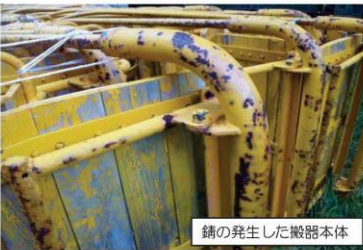
錆の発生した搬器本体
