## 2. 構成

- (1) 基礎
- (2) 原動構
- (3) 原動滑車と原動滑車軸
- (4) 減速機
- (5) 伝動装置
- (6) 制動装置
- (7) 主原動機 ⇒ 本項目は電気編で説明
- (8) 予備原動機

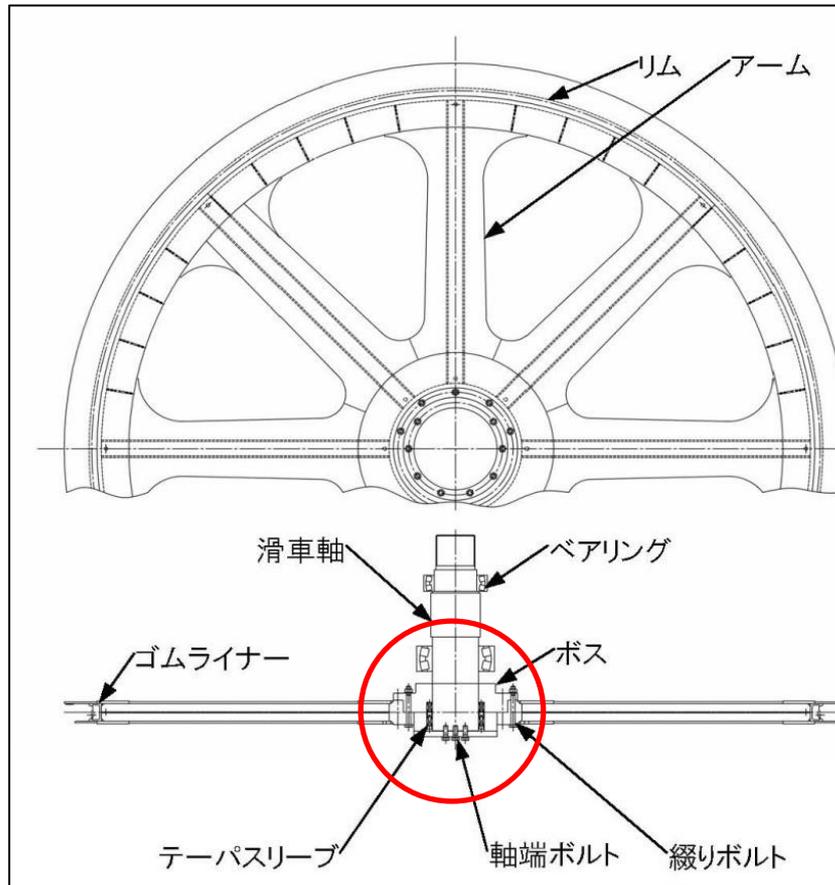
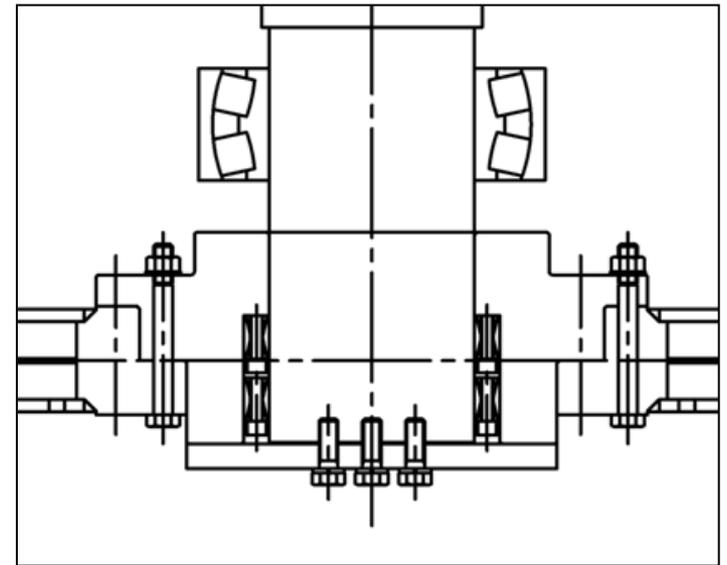
### (3) 原動滑車と原動滑車軸 ①

**一体型 テープスリーブ式**

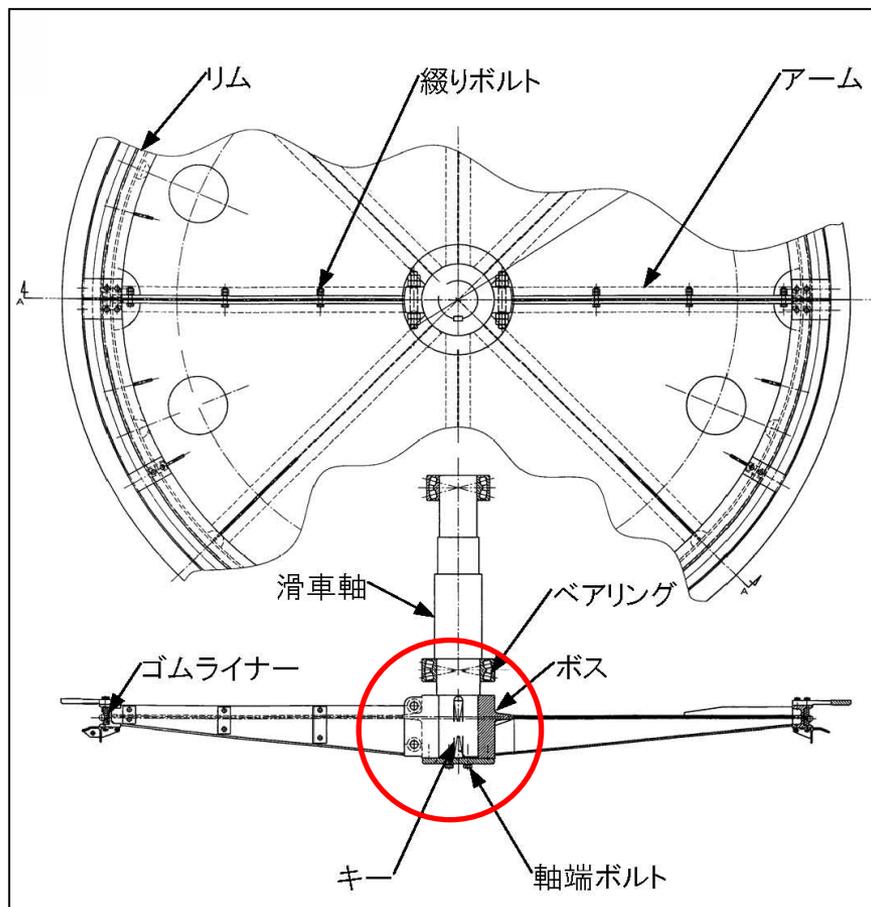
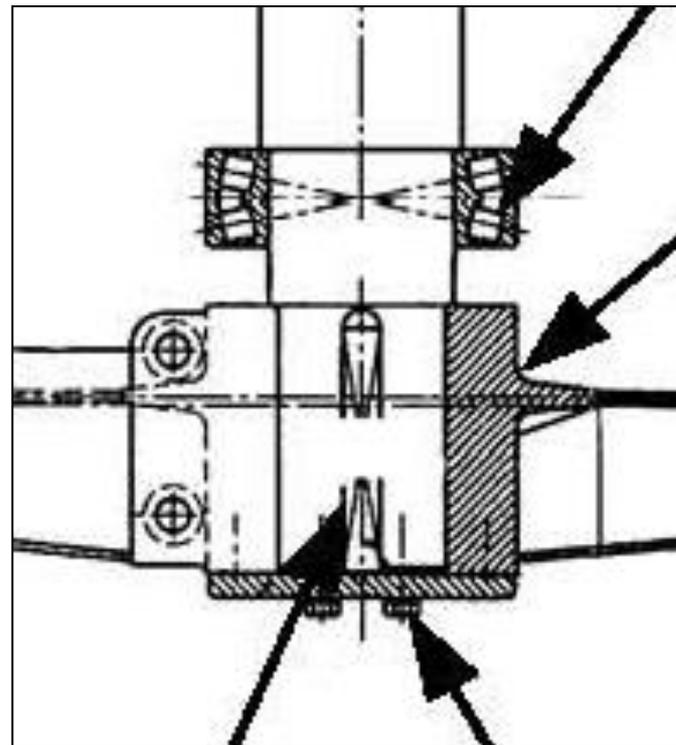
### (3) 原動滑車と原動滑車軸 ②

**2分割型 キー式**

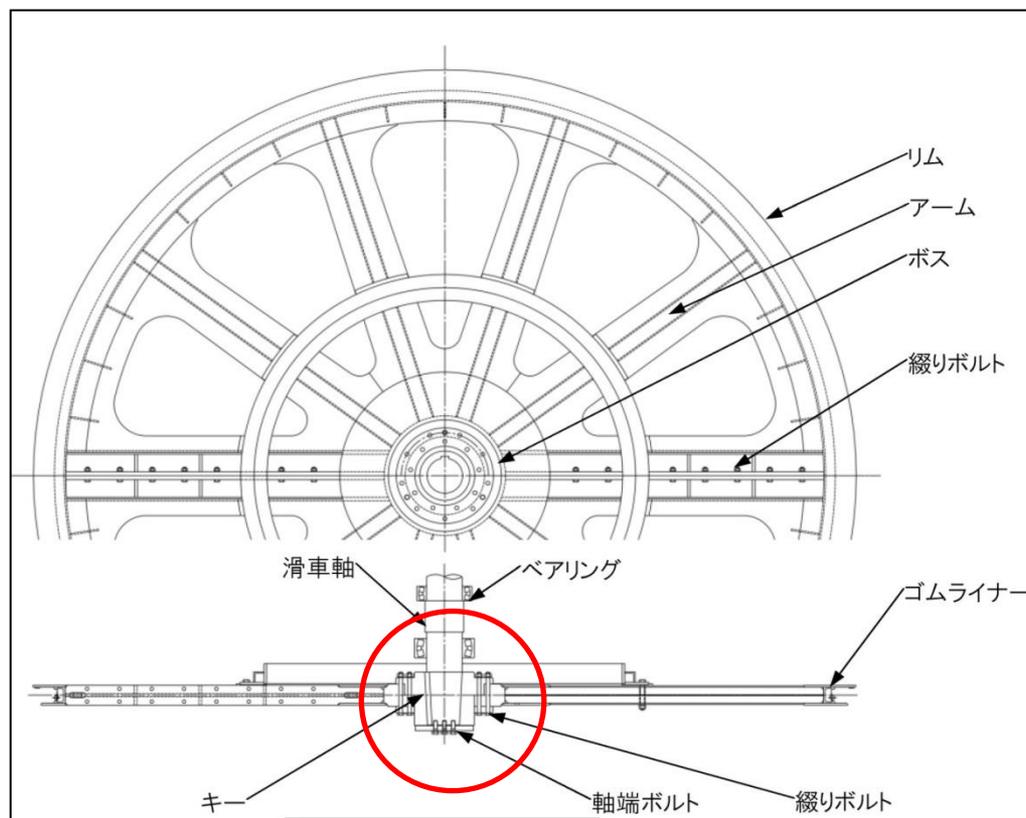
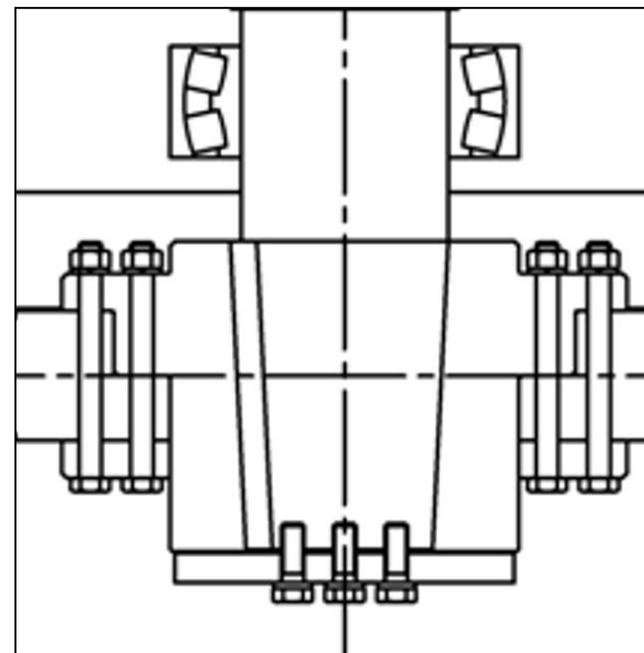
# (3) 原動滑車と原動滑車軸 ③

**2分割型 キー式**

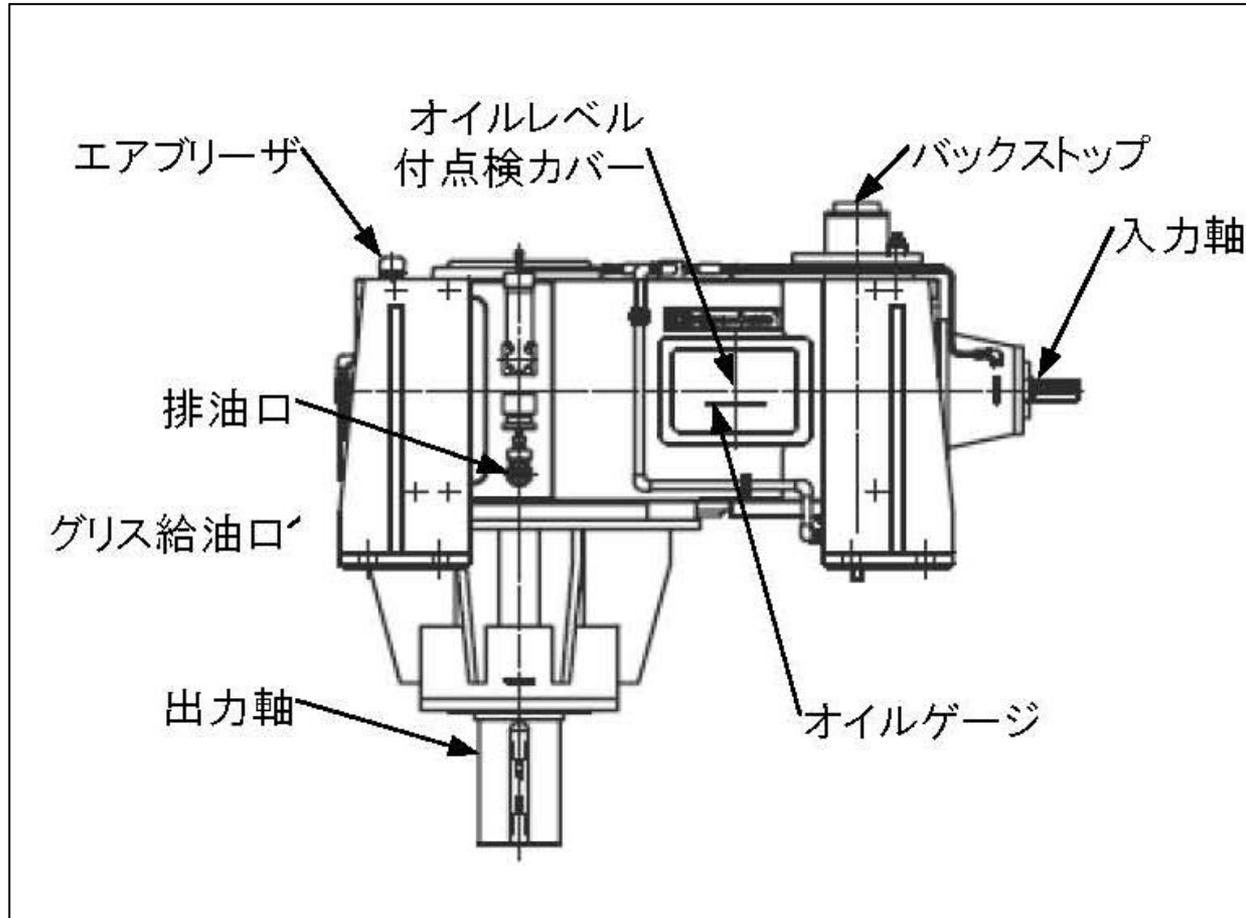
# (4) 減速機 ①直交軸式減速機 その1

外観

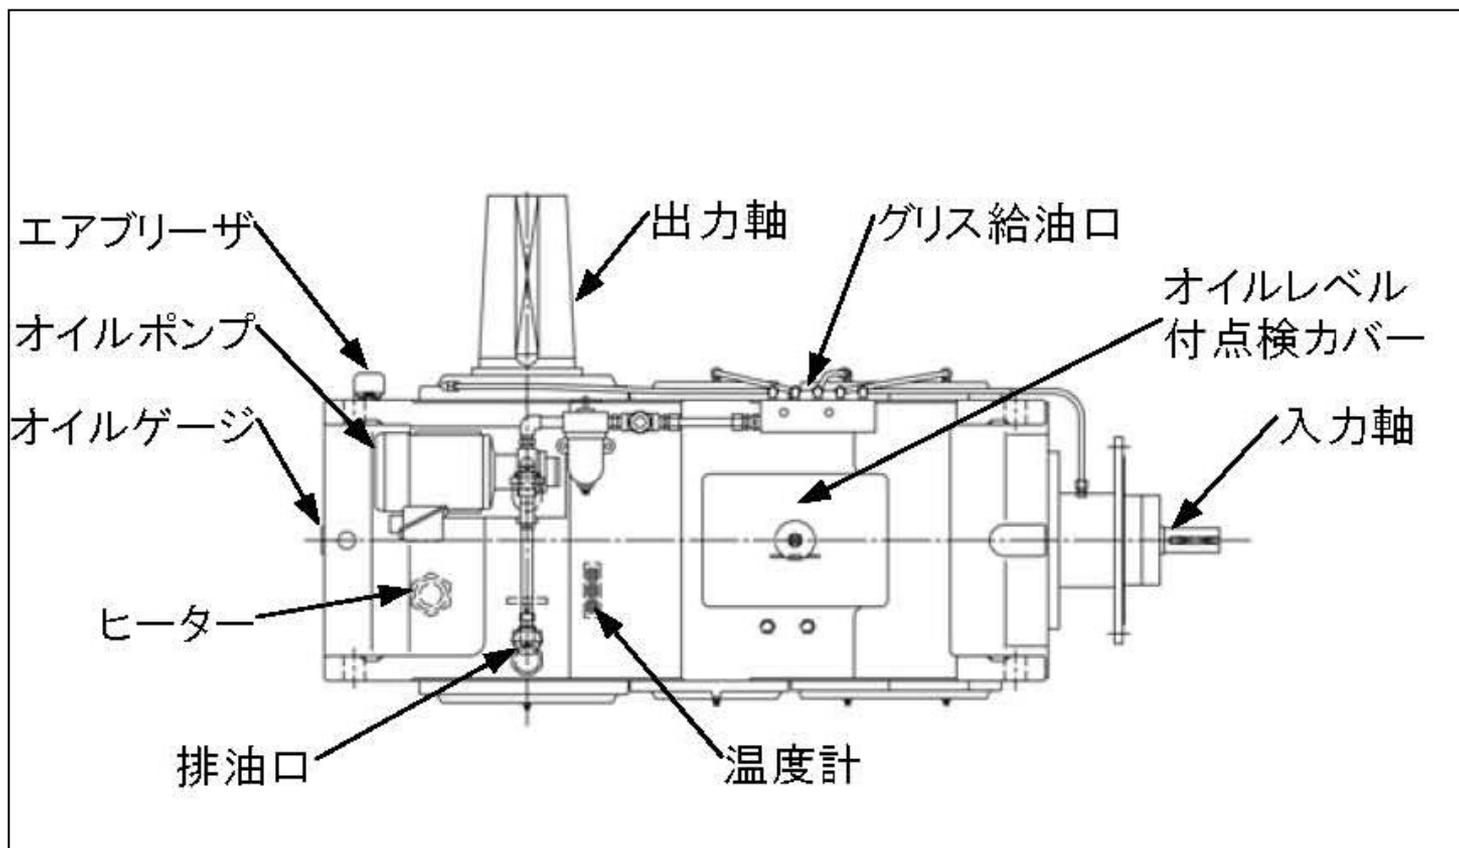
## (4) 減速機 ①直交軸式減速機 その2

外観

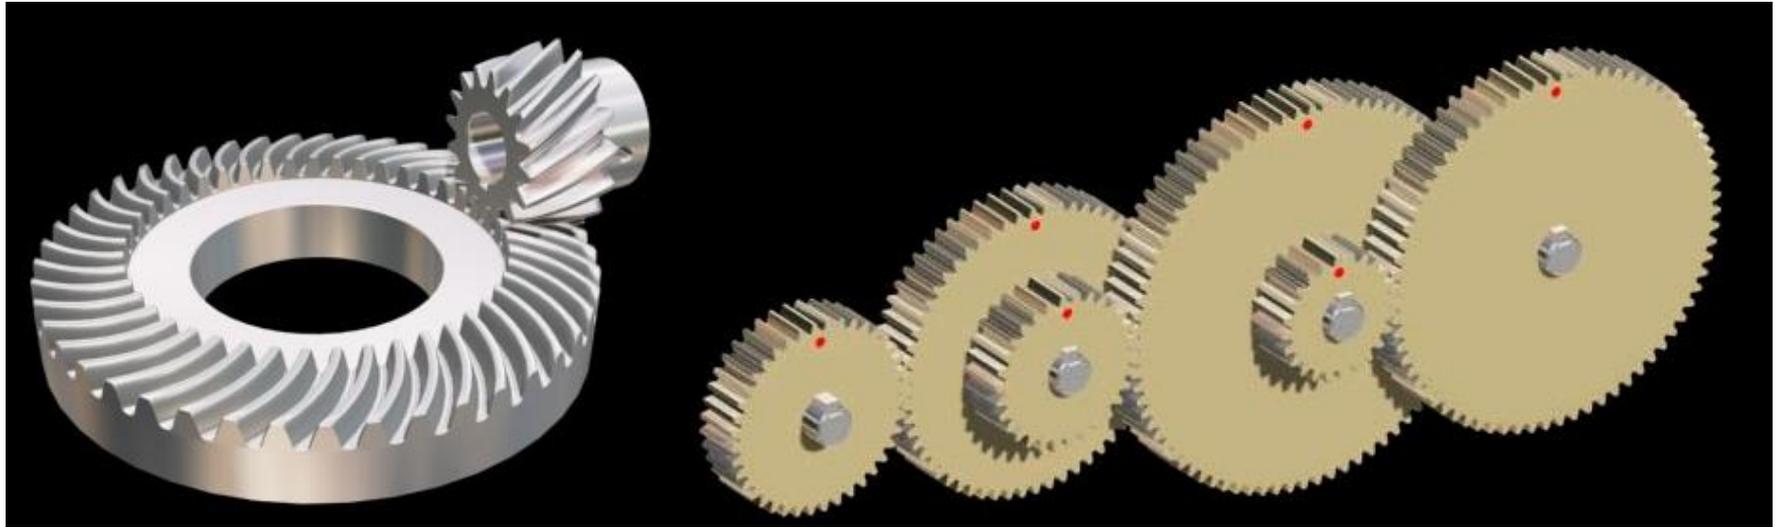
# (4) 減速機 ①直交軸式減速機 その3

傘歯車

円筒歯車

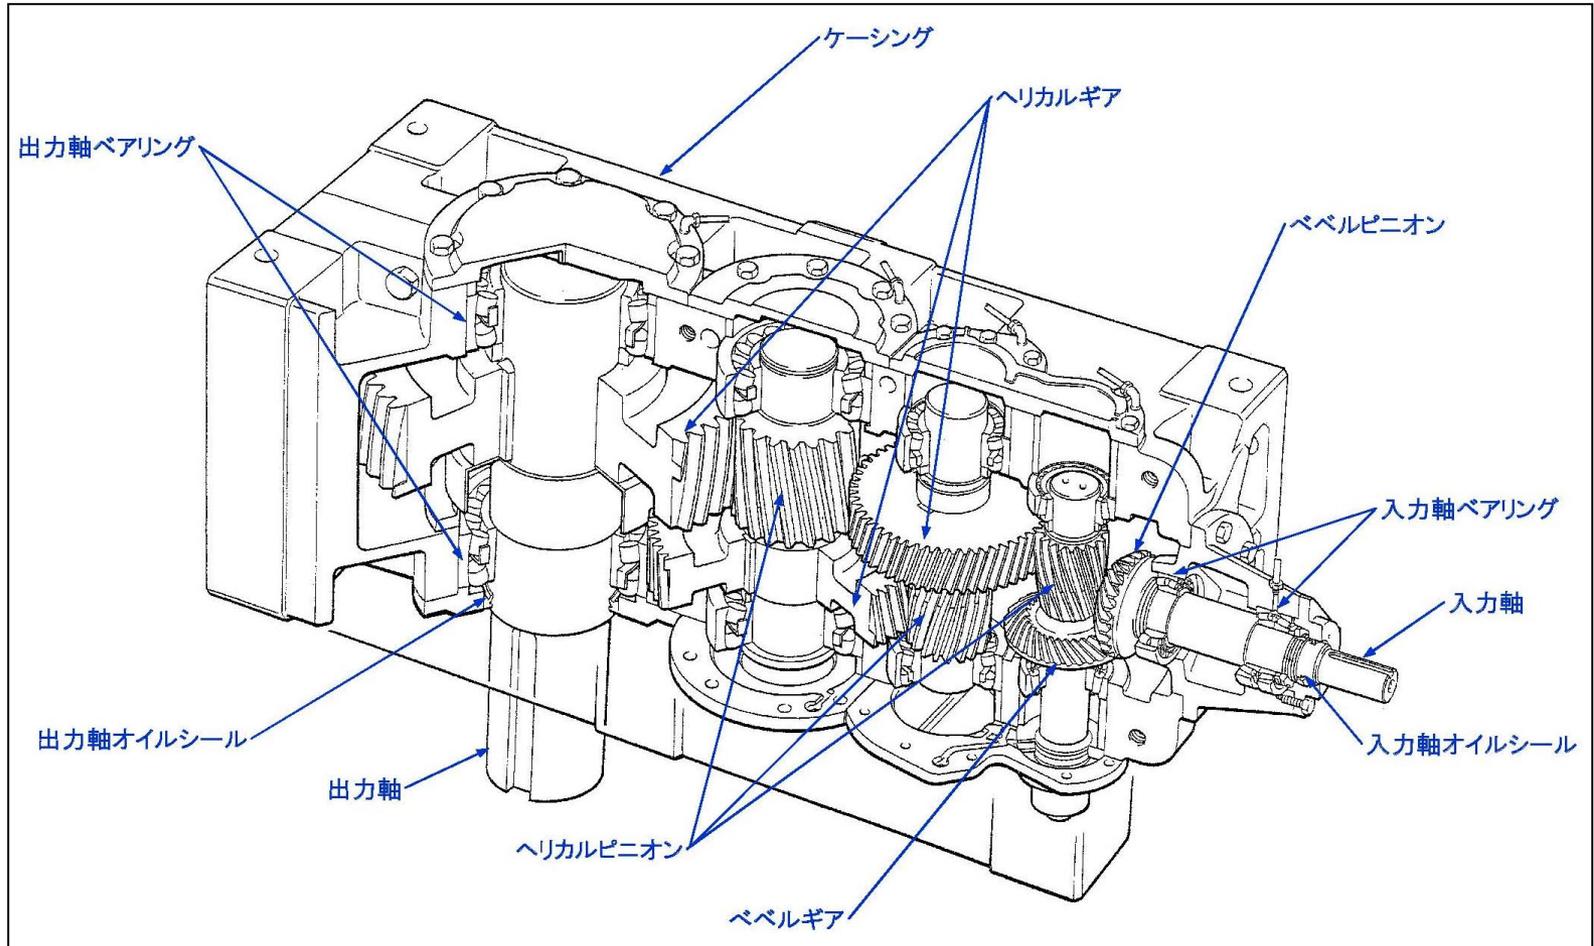
# (4) 減速機 ①直交軸式減速機 その4

**内部構造**

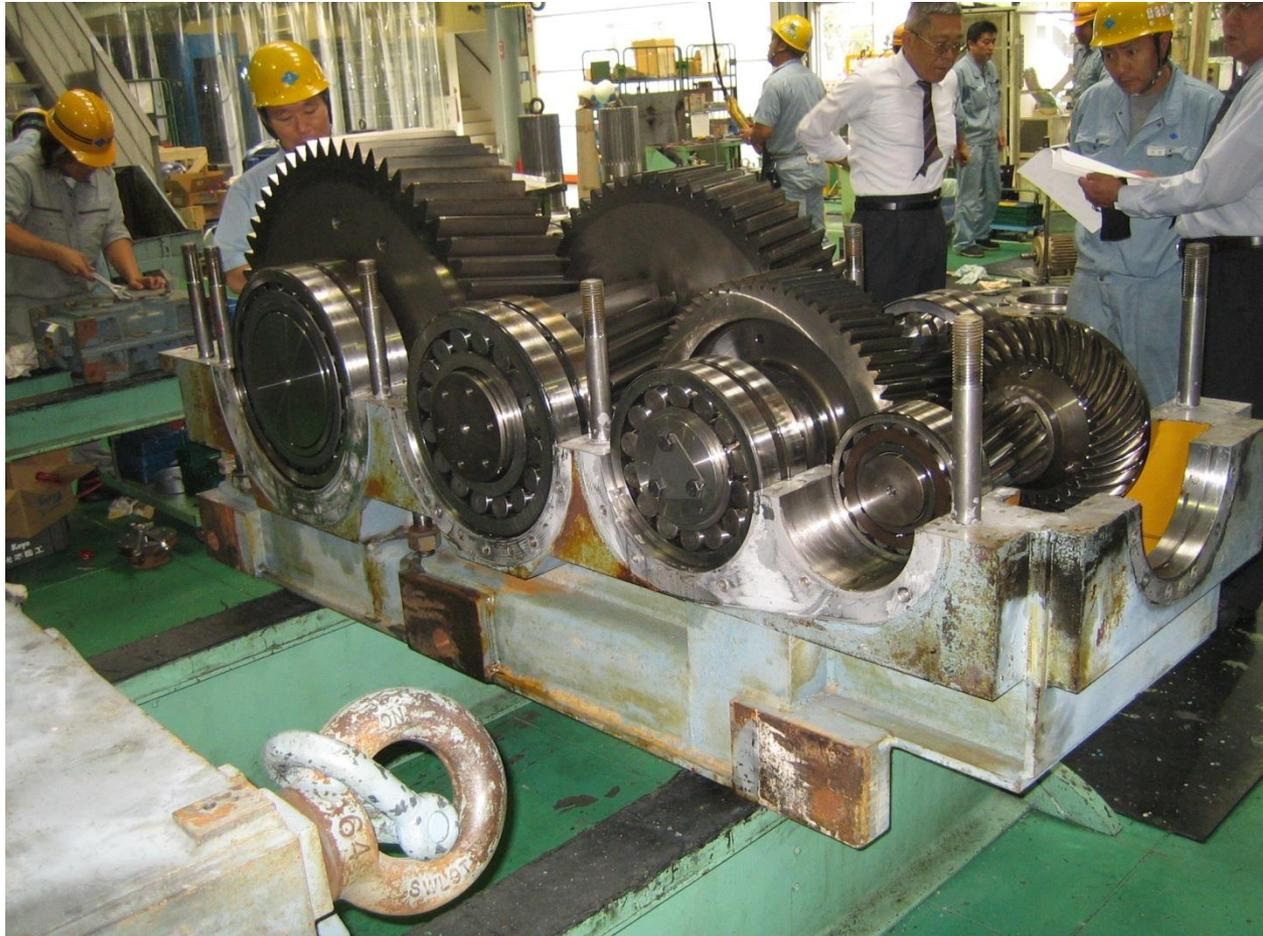
# (4) 減速機 ①直交軸式減速機 その5

内部構造

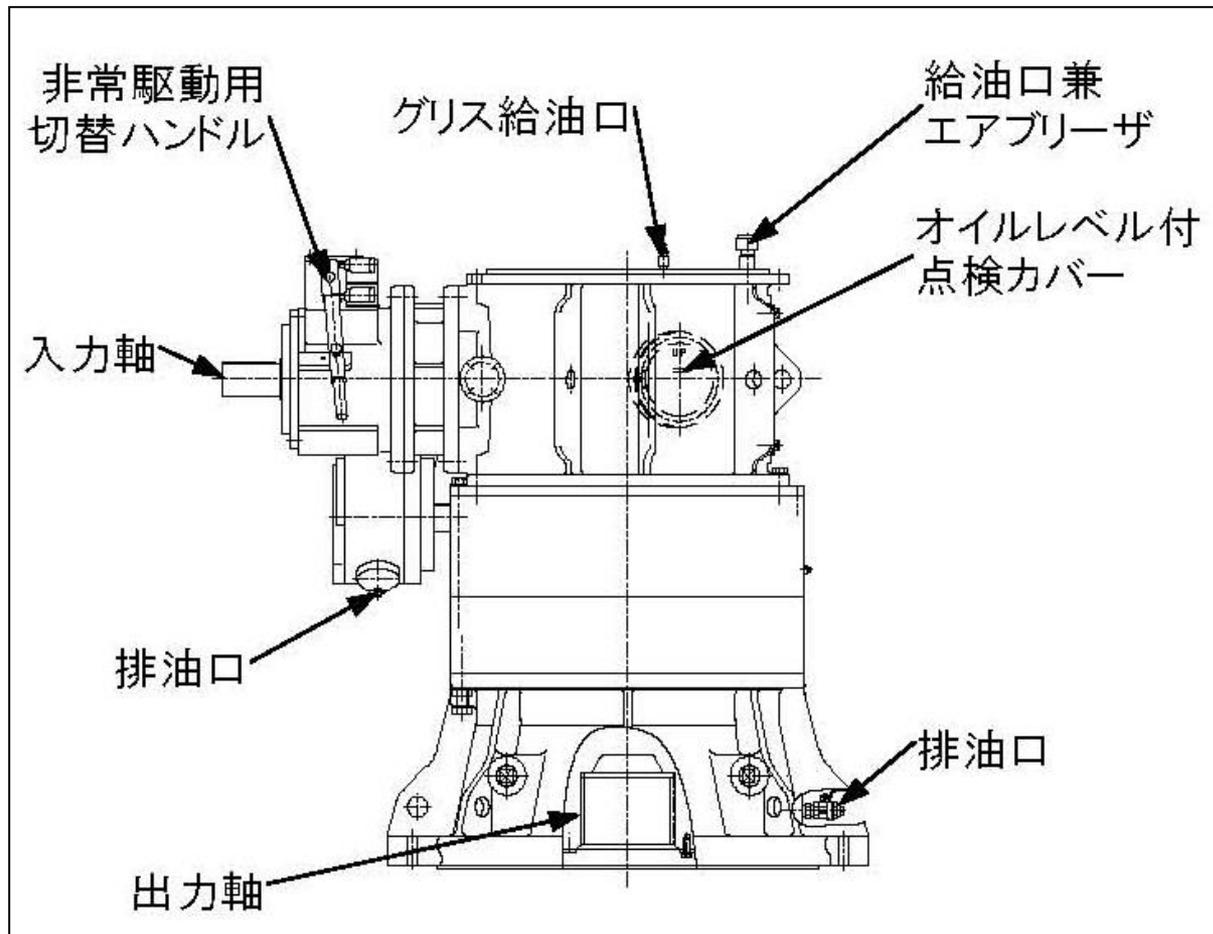
# (4) 減速機 ②遊星歯車式減速機 その1

外観

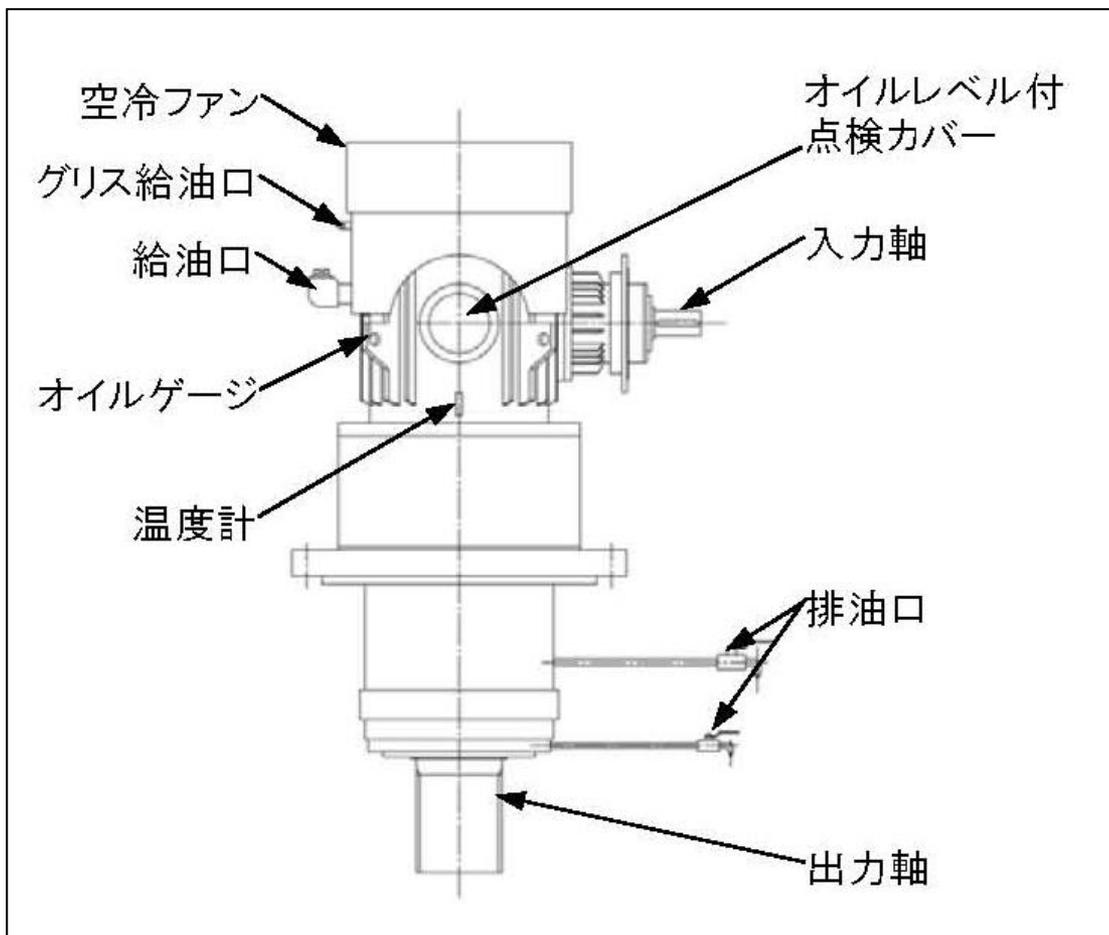
# (4) 減速機 ②遊星歯車式減速機 その2

外観

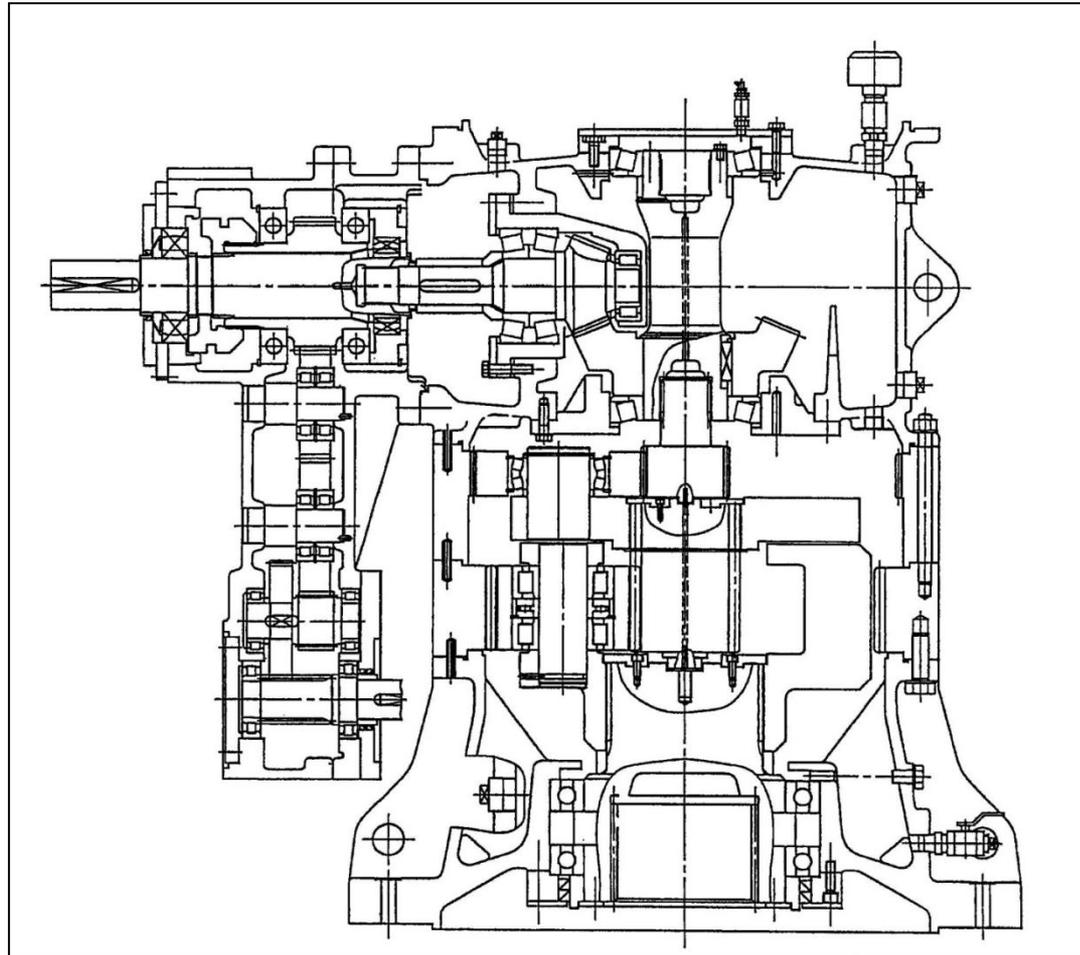
# (4) 減速機 ②遊星歯車式減速機 その3

内部構造

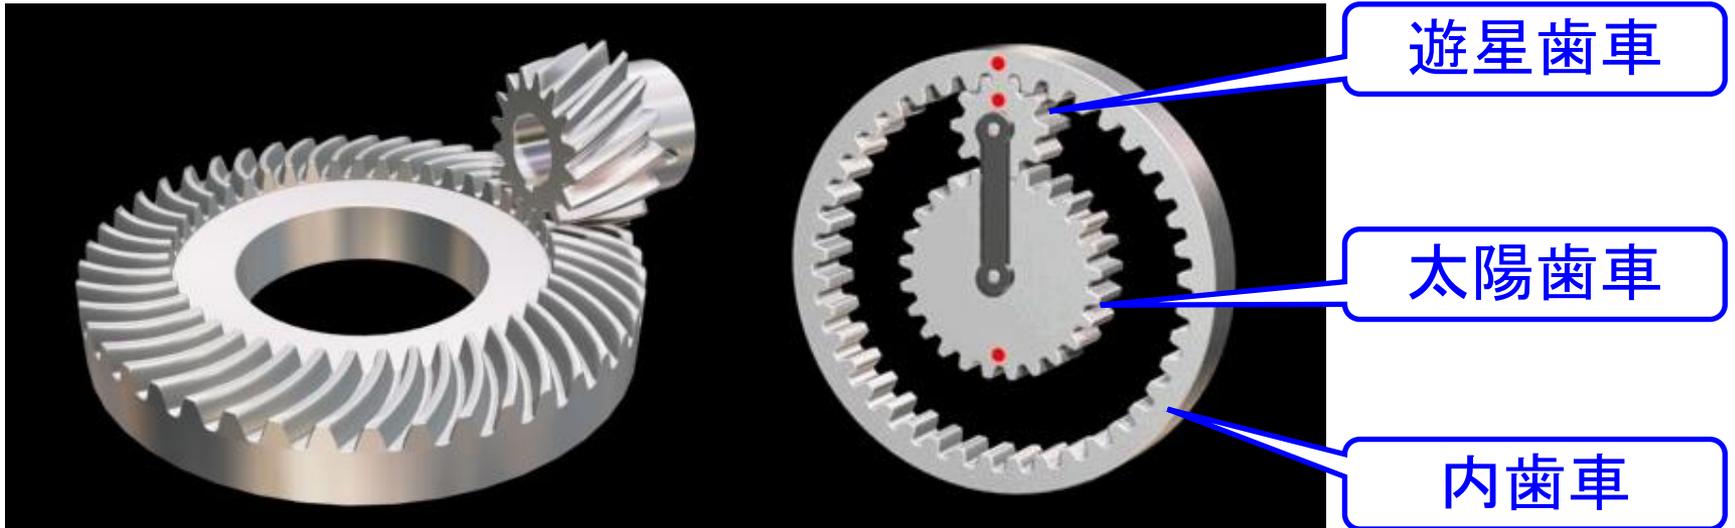
# (4) 減速機 ②遊星歯車式減速機 その4

傘歯車

遊星歯車

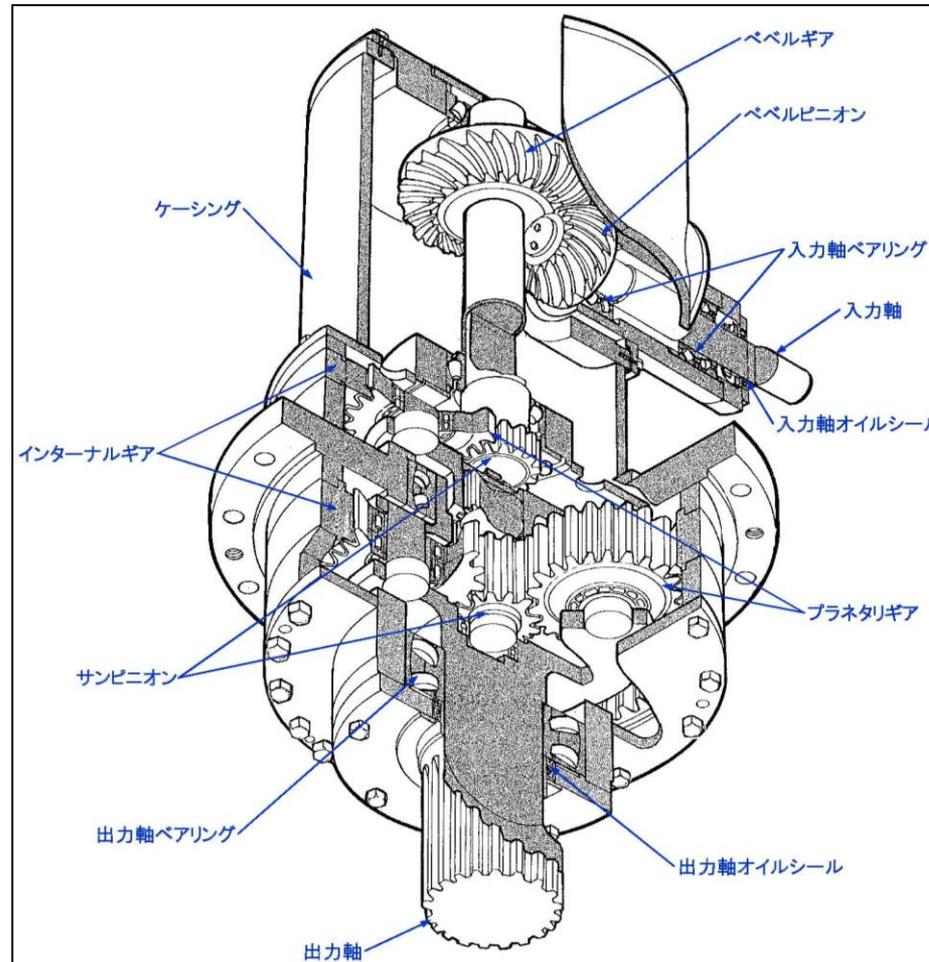
# (4) 減速機 ②遊星歯車式減速機 その5

内部構造

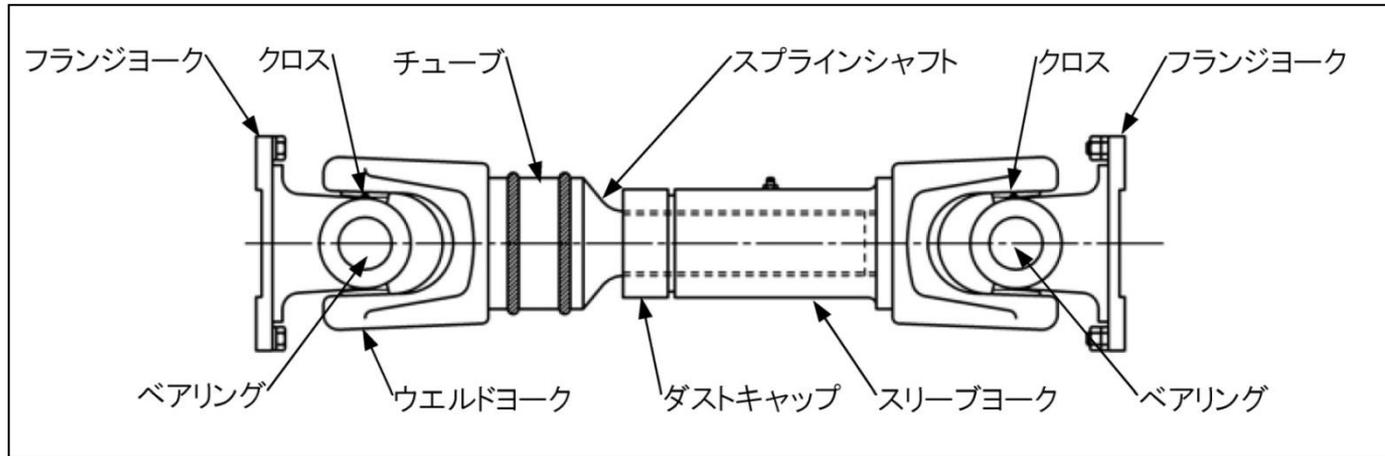
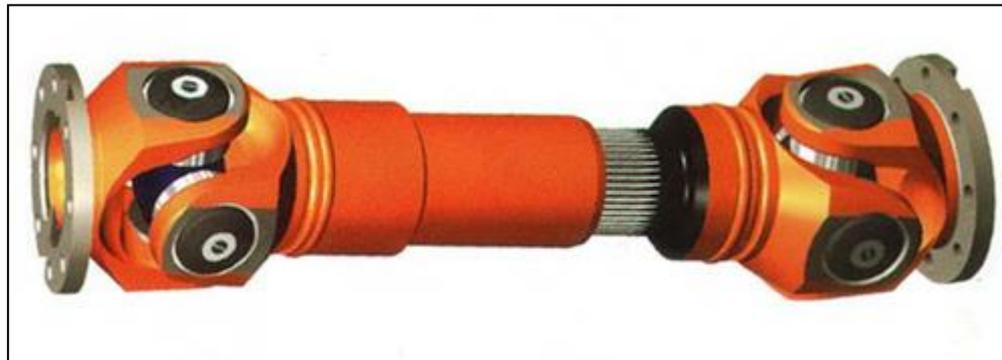
## (5) 伝動装置 ① 軸継手 その1

自在軸継手 (ユニバーサルジョイント)

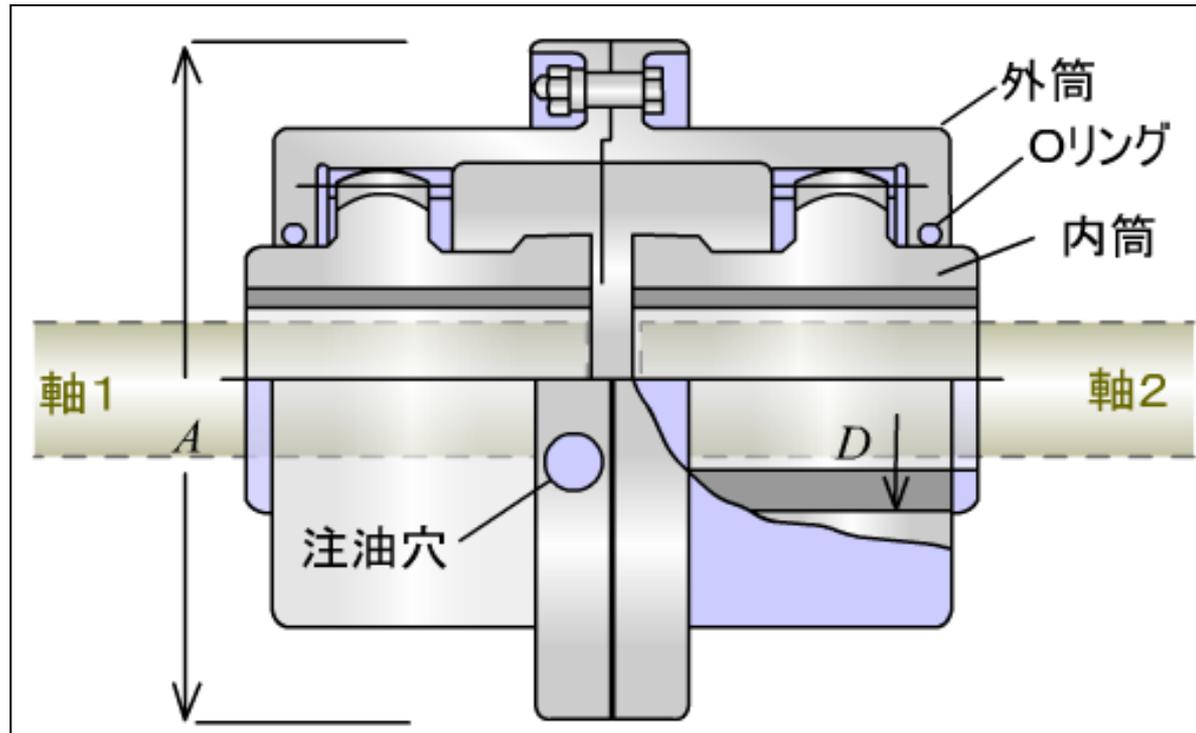
## (5) 伝動装置 ① 軸継手 その2

歯車形軸継手(ギヤカップリング)

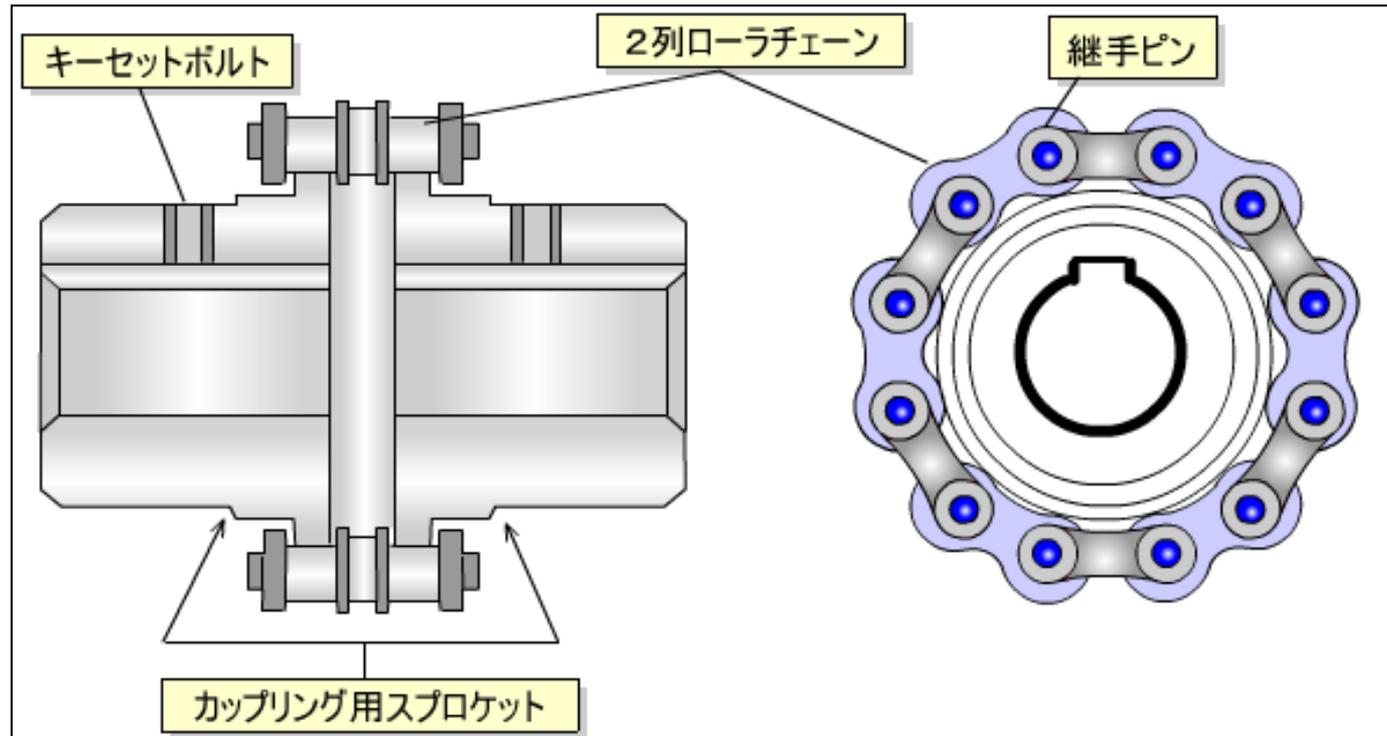
## (5) 伝動装置 ① 軸継手 その3

ローラチェーン軸継手 (チェーンカップリング)

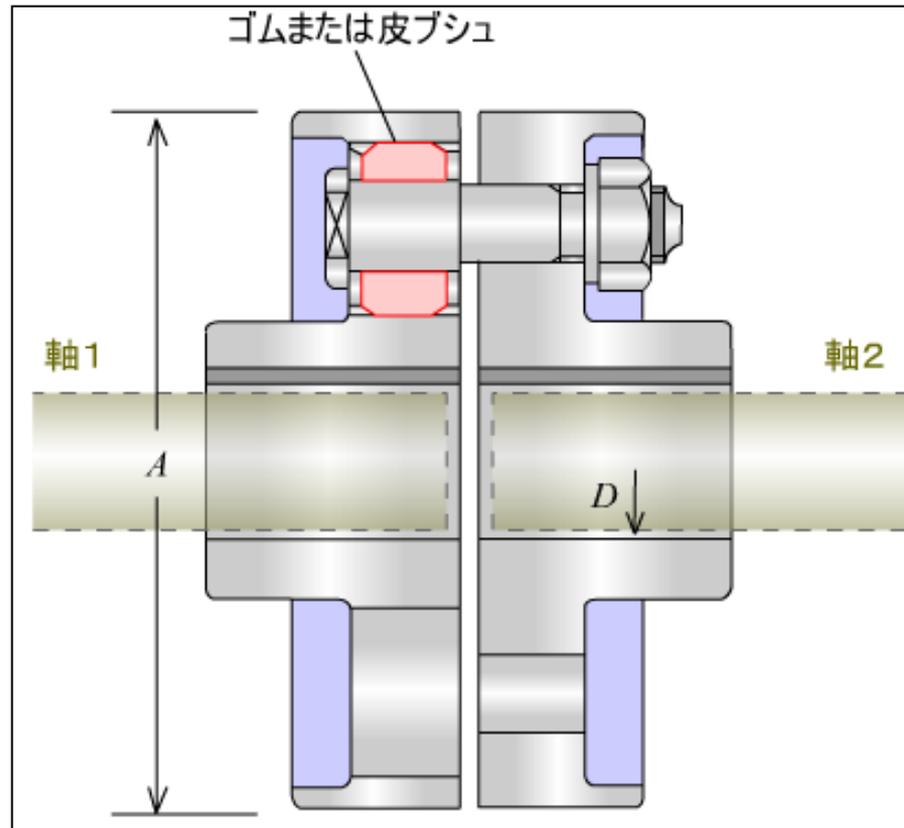
## (5) 伝動装置 ① 軸継手 その4

フランジ形たわみ軸継手

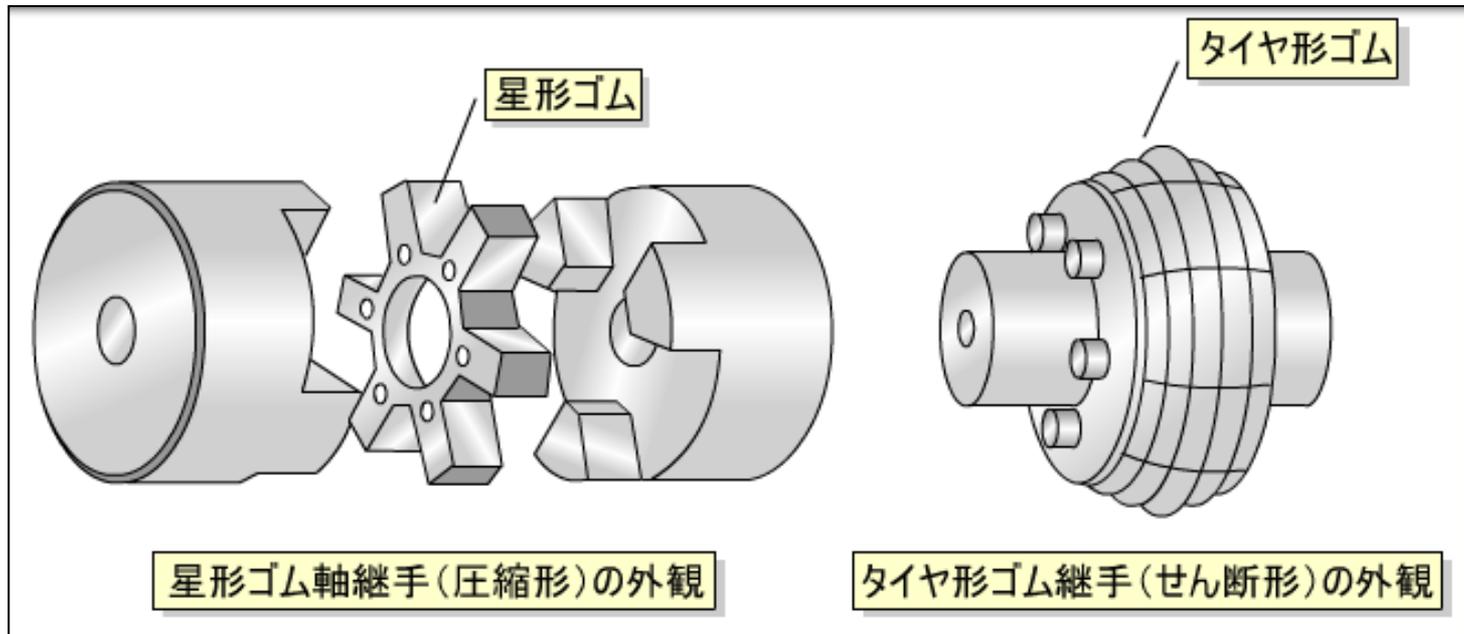
## (5) 伝動装置 ① 軸継手 その5

ゴム軸継手

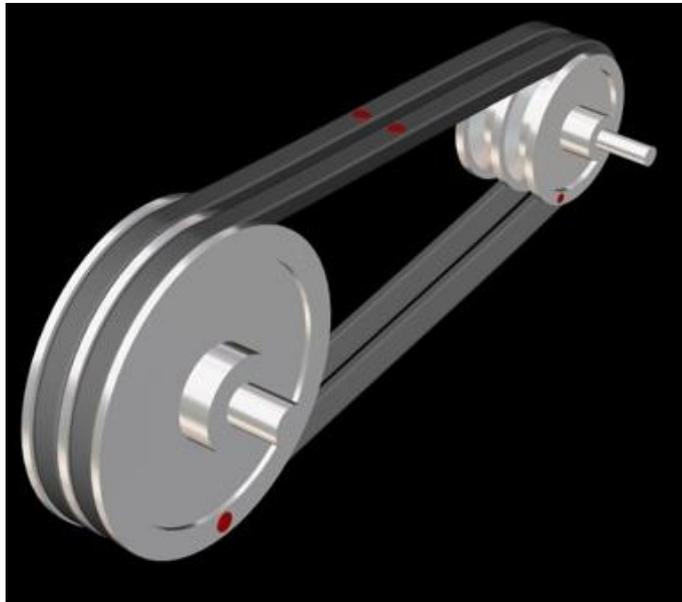
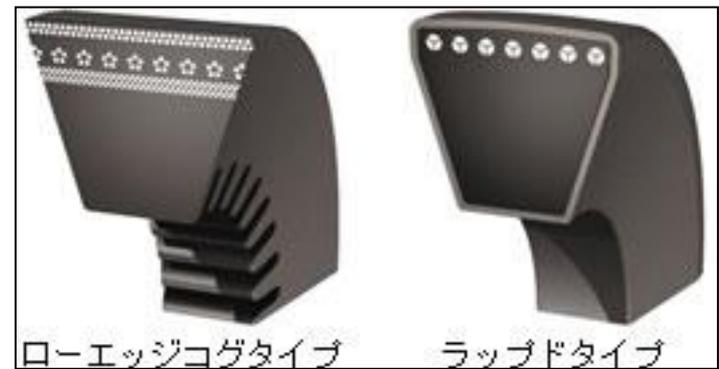
## (5) 伝動装置 ② ベルト その1

Vベルト

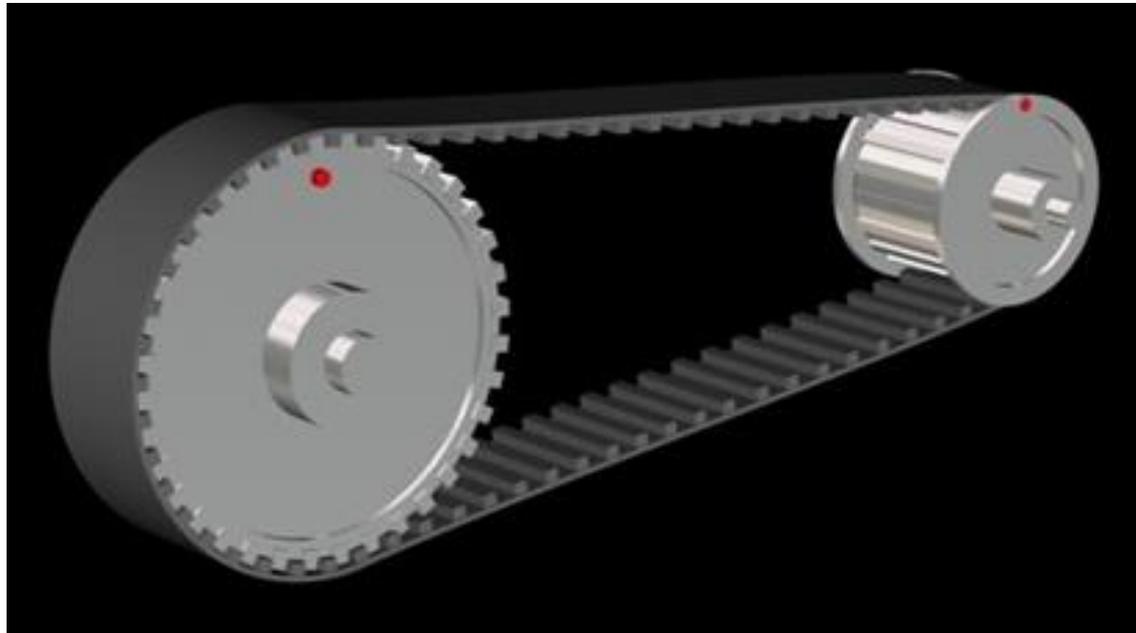
## (5) 伝動装置 ② ベルト その2

歯付きベルト

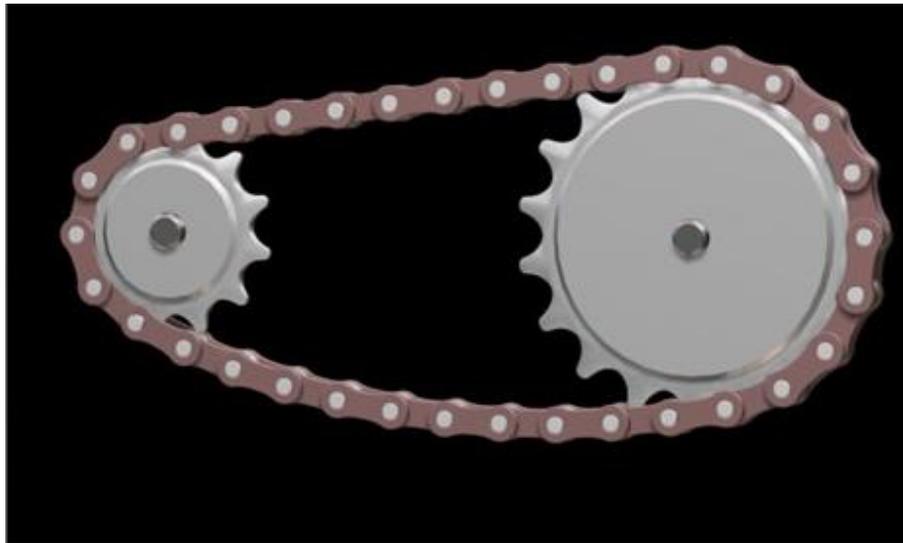
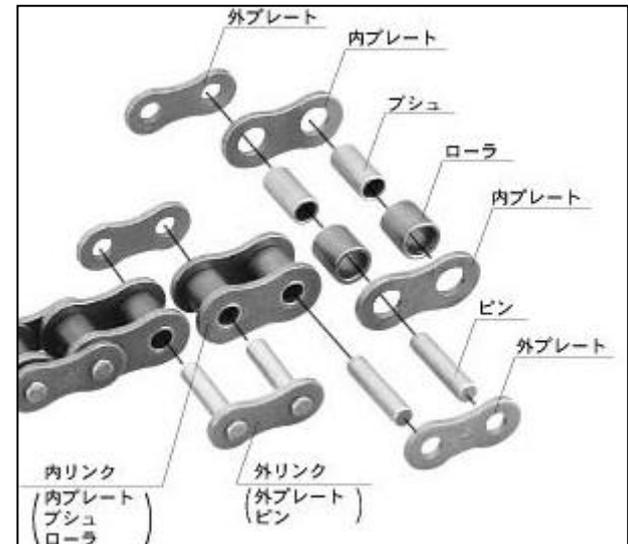
## (5) 伝動装置 ③ チェーン

チェーン

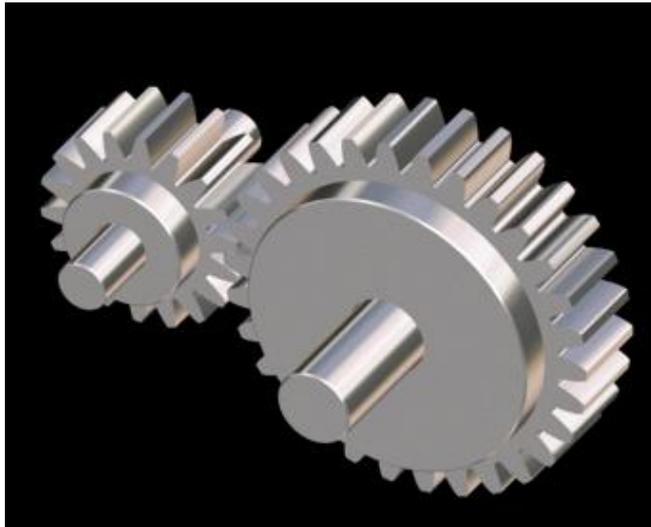
円筒歯車

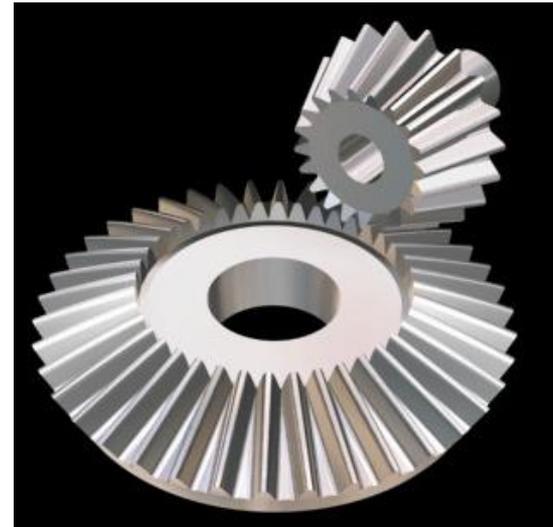
傘歯車

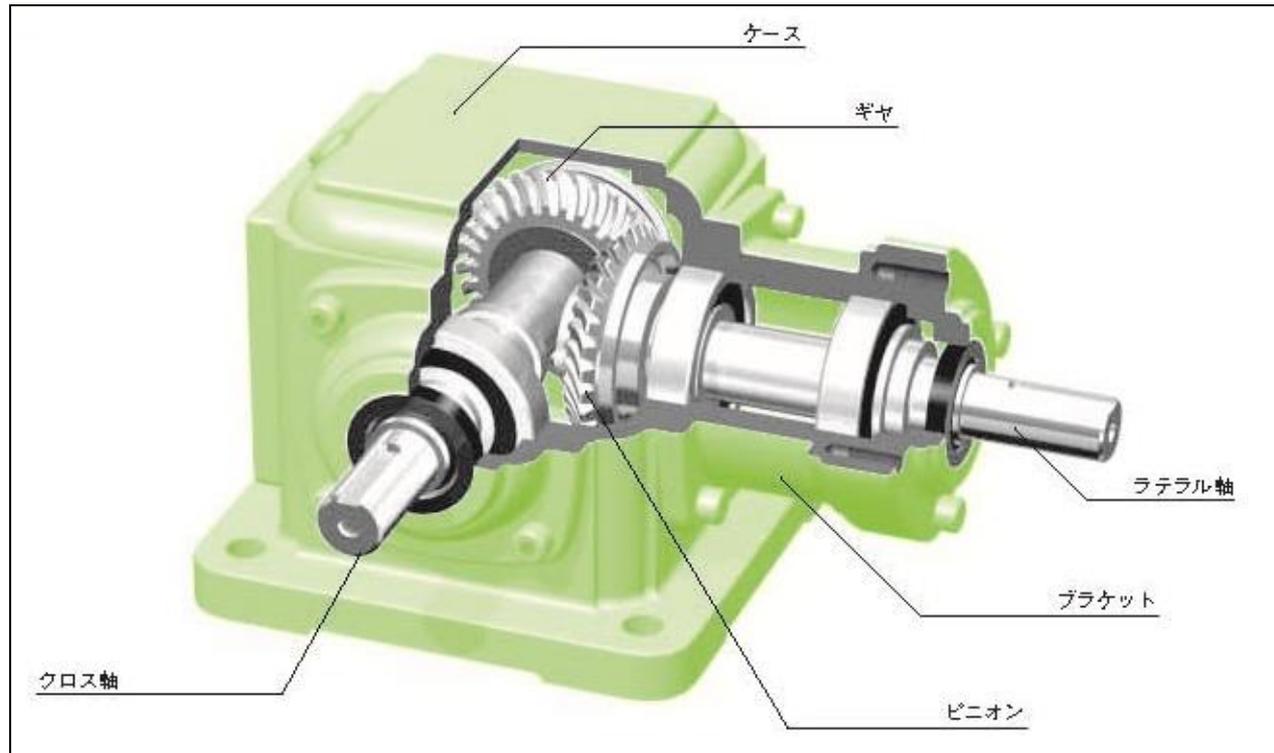
## (5) 伝動装置 ④ ギヤボックス

ギヤボックス
