## 2. 構成

- (1) 基礎
- (2) 原動構
- (3) 原動滑車と原動滑車軸
- (4) 減速機
- (5) 伝動装置
- (6) 制動装置
- (7) 主原動機 ⇒ 本項目は電気編で説明
- (8) 予備原動機

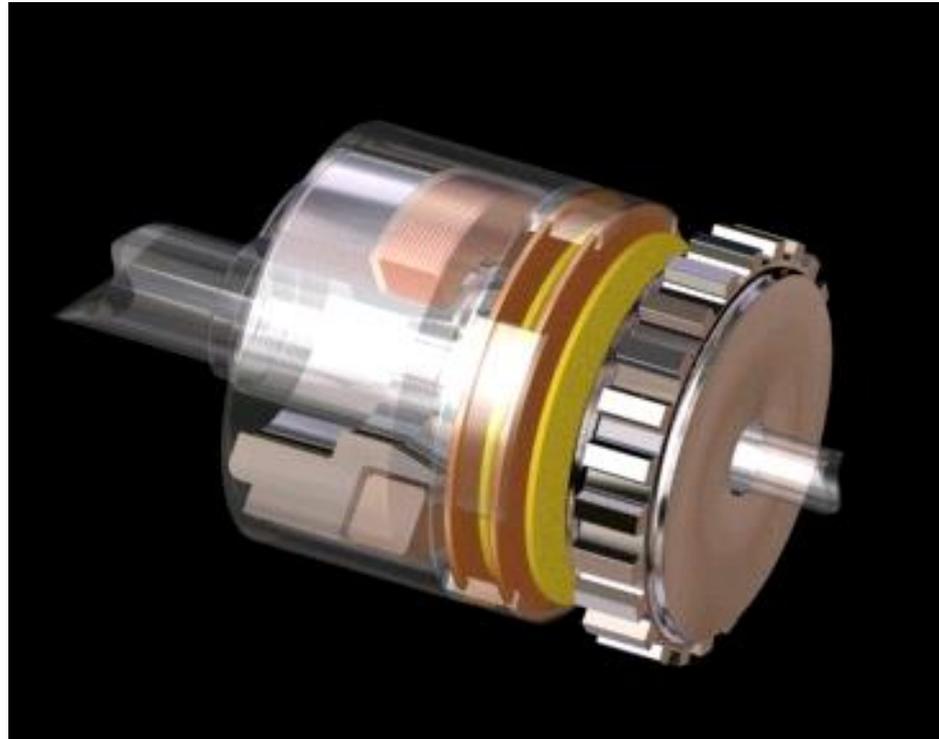
## (5) 伝動装置 ⑤ クラッチ

クラッチ(多板形)

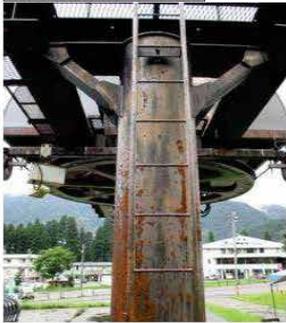
検査項目	㊦ 点検はしご、点検台等の損傷の有無（目視）
検査内容	損傷、変形の有無を調べる。
ポイント	溶接部やリベット・ボルト・ナットの状態に注意すること。

原動緊張設備の点検はしご

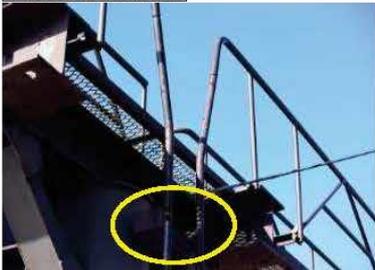
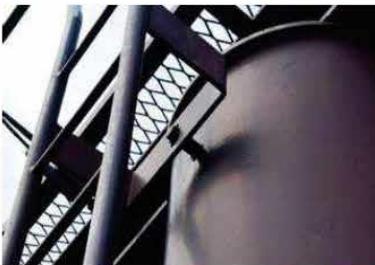
点検はしごの要注意箇所

- ◆ 事象（どんな状況）  
点検はしごや点検台にガタ付きがある。
- ◆ 原因（どうして起きたか）  
取付けているステーや金具が錆びて腐食したことによる。
- ◆ そのままにしておくと  
点検はしごや点検台が人の体重などに耐えられずに外れて落下する。
- ◆ 対策（どうすればいい）  
錆びたり、腐食している箇所を補修または交換する。

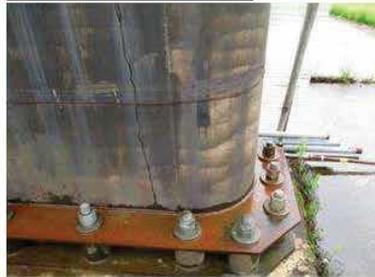
検査項目	㊦ アンカーボルトの状態の良否、ナットのゆるみの有無（目視、打検）
検査内容	ボルト・ナットのゆるみ、脱落の有無を調べる。
ポイント	ボルト・ナット等の接合部、溶接部、基礎及び基礎ボルトの締付異常とゆるみを調べる。

原動設備の基礎のアンカーボルト

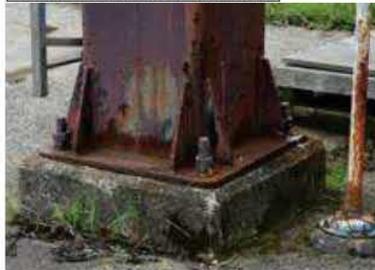
錆が見られ始めたアンカーボルト周辺

- ◆ 事象（どんな状況）  
原動機から異常振動や異音が発生していた。
- ◆ 原因（どうして起きたか）  
アンカーボルトにゆるみや破損が発生したことによる。
- ◆ そのままにしておくと  
運転中の振動でゆるみが拡大して各部の破損となる。
- ◆ 対策（どうすればいい）  
ボルト・ナットを点検して増し締めを行う。充填剤を補充して腐食を防止する。

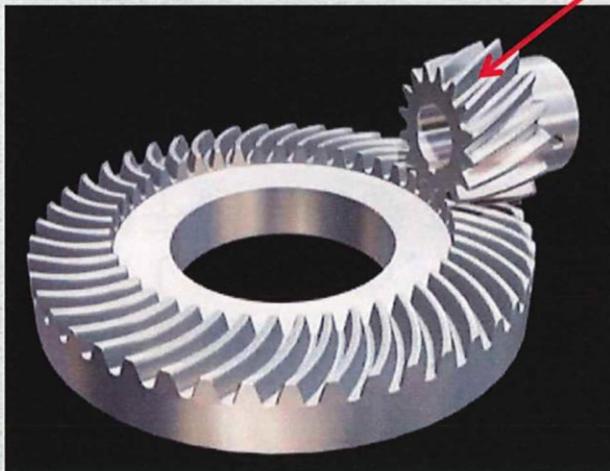
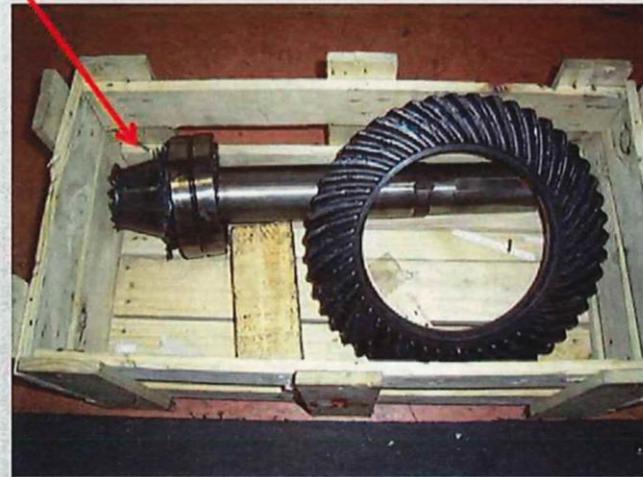
【現象】営業中に異音がして停止した後逆転して保護回路が作動し停止した。

【原因】潤滑油の不足によりギアが破損し、出力を伝達できなくなった。

矢印部のギアがすべて折損し駆動できなくなった

【対策】定期的な点検整備、**潤滑油の管理等**を行い、不具合を早期に発見する。

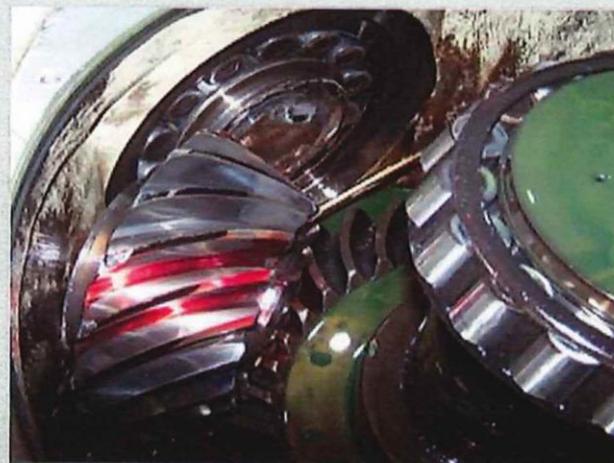
【現象】営業中に異音がして停止し、その後逆転して保護回路が作動し停止した。

【原因】減速機のギアが破損し、出力を伝達できなくなった。

減速機内部の軸が折損し、出力を伝達できなくなった。

【対策】定期的な点検整備を行い、不具合を早期に発見する。

**適切な作動油の交換**を行い、油量・性状を適切に保つ。

特に傾斜して使用している減速機では、水平使用の減速機よりも必要油量が多いことがあるので注意すること。
