# 索道関係法令及び事故等について

北海道運輸局 鉄道部 安全指導課

令和6年7月2日

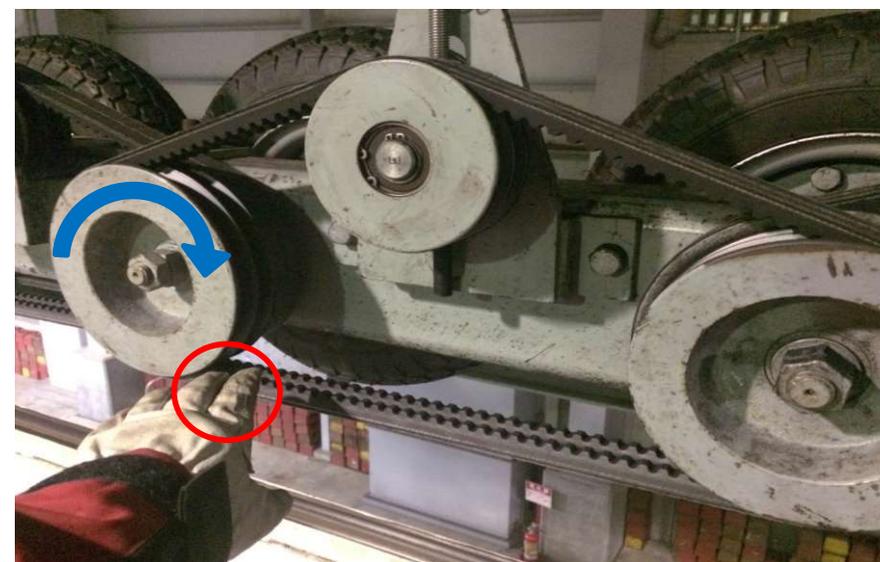
1. 種類 索道人身障害事故
2. 発生日時 平成26年11月29日（土）14時30分頃  
及び天候 天候：曇
3. 場所 単線自動循環式普通索道  
山麓停留場内機械室
4. 施設概要 運行開始日 平成元年12月16日  
メーカー名 日本ケーブル  
傾斜こう長 1979.91m  
搬器の定員 8名  
最高運転速度 5.0m/s
5. 死傷者数 1名（係員）
6. 原因 係員の不注意（機械装置に近づき過ぎたため）
7. 概況 索道技術管理員は14時の定時点検（事業者の定めによる点検）において、駆動装置系統の目視点検を実施中に指さし確認を行ったところ、Vベルトプーリーに近づき過ぎたため、指先がプーリーに巻き込まれ負傷した。

8. 再発防止対策
  - (1) 索道事業部内でミーティングを行い事故概要を共有し、索道技術管理者から危険予知を徹底することを指示した。
  - (2) 稼働中の機械点検方法は視覚、聴覚、臭覚のみの方であることを索道技術管理員が互いに注意喚起を徹底し、点検を実行させる。
  - (3) 稼働中の点検は、安全な距離を保ち点検を実施するよう注意喚起の掲示を運転室・監視室・機械装置に掲示した。
